# Service Bulletin

Achteras

480

### Toespoor achteras

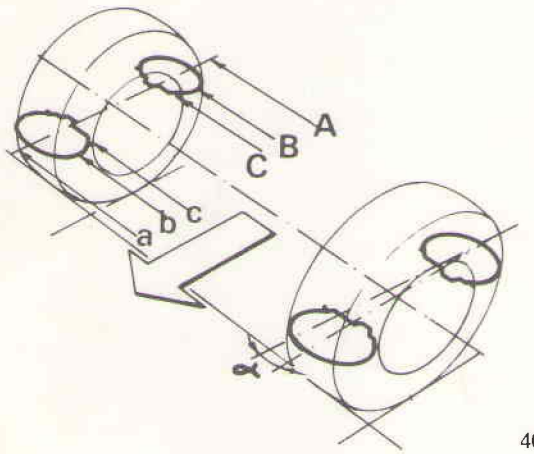
**Toespoor (toe - in)**

| | A - a | B - b | C - c |
|---|---|---|---|
| Achter (mm) | 3 - 5 | 2,5 - 4,5 | 2,0 - 4,0 |
