Service Bulletin

HOOFDGROEP	GROEP	NO.
8	84	407

Afschermkapjes achterste kriksteunen

400

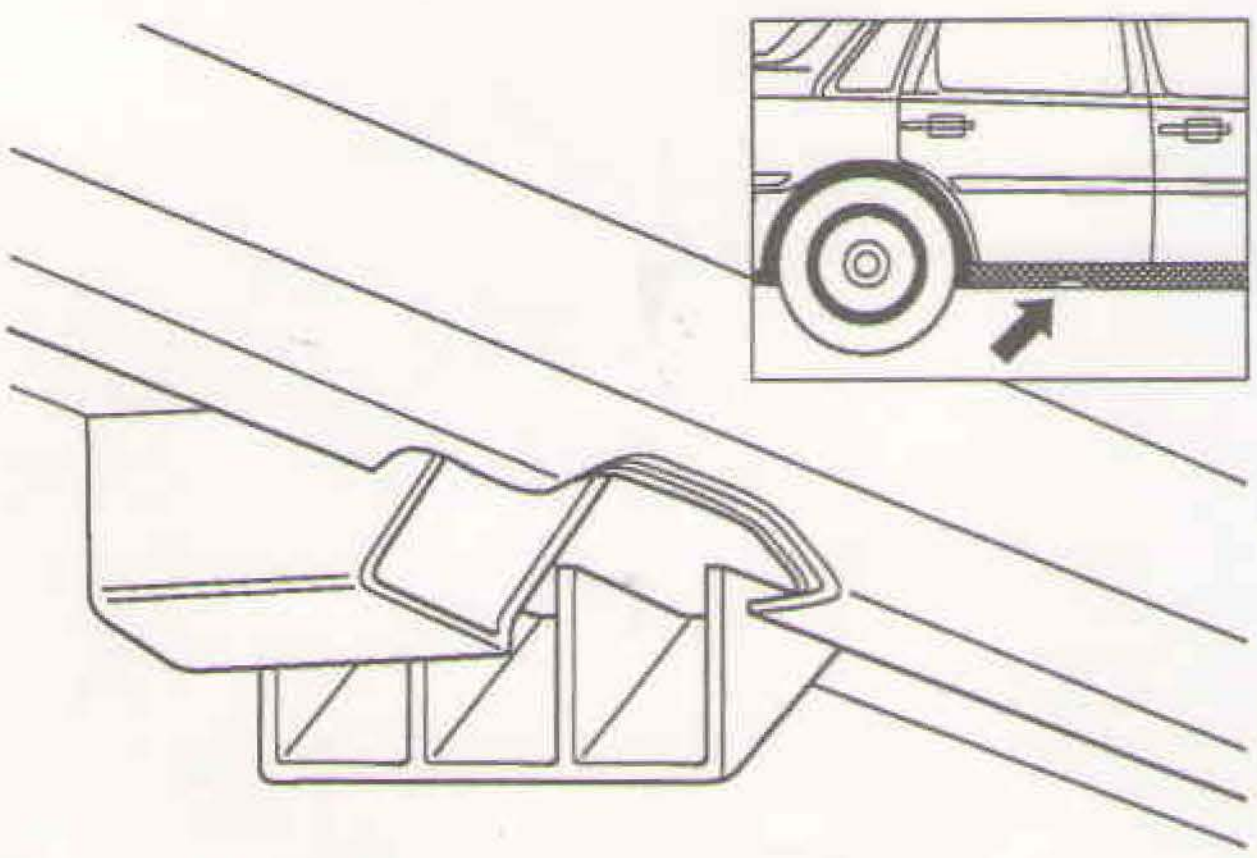
84 112

Bescherming van de achterste kriksteunen

Om beschadiging door steenslag e.d. te verminderen zijn vanaf modeljaar '92 de achterste kriksteunen voorzien van kunststof afschermkapjes.

Let op!
Voorkom beschadiging van deze afschermkapjes bij het plaatsen van hefgereedschap onder de achterste kriksteunen.

Afschermkapjes vervangen
Het kapje is bevestigd met 2 plaatschroeven.
Aanhaalmoment 1,5 Nm.
Vervang tevens de kunststof kooimoeren.
