VOLVO

Service Bulletin

HOOFDGROEP	GROEP	NO.
3	39	409

BETR.
- Temperatuursensor hulpwaterpomp B18FT
- Lampdefectcontrole

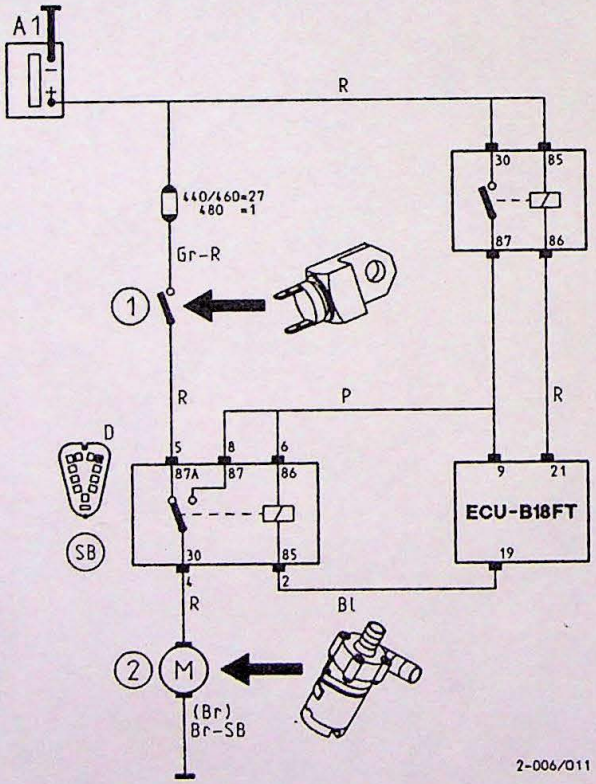
Temperatuursensor hulpwaterpomp B18FT
(vanaf maart 1992)

Op alle turbo-motoren wordt een temperatuursensor ① toegevoegd om bij "contact af" de hulpwaterpomp ② te laten werken.
Deze sensor is **op** de brandstofverdeelpijp gemonteerd.
De inschakeltemperatuur is 105 ± 2 °C.
De uitschakeltemperatuur is 100 ± 2 °C.

Opmerking:
De huidige situatie blijft bestaan (de ECU schakelt het hulpwaterpomprelais in, afhankelijk van de **water**temperatuur). Zie Service Bulletin 2-20-409.

Het gewone relais (positie **D** in de relaisdoos) wordt vervangen door een wisselrelais.
