Service Bulletin

HOOFDGROEP	GROEP	NO.
8	84	406

BETR.
Achterruitverwarming

480, 1991

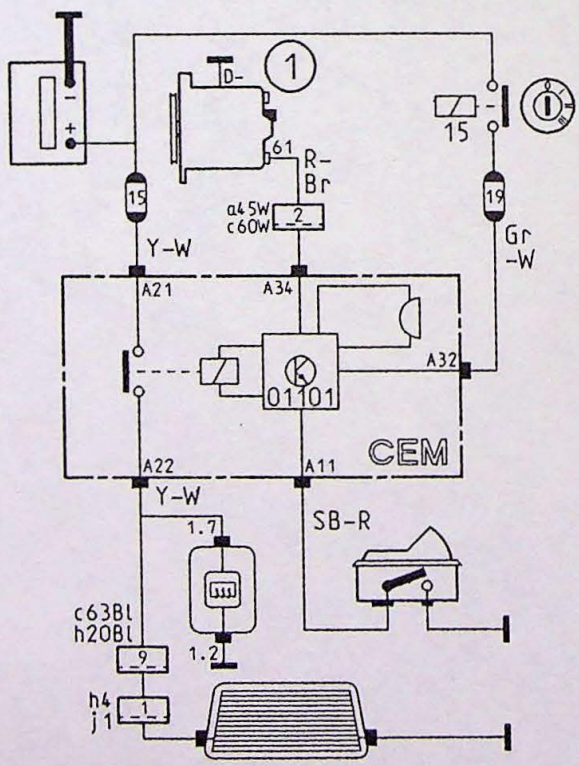
Achterruitverwarming werkt niet:
(bij draaiende motor)

Controleer zekeringen 15 en 19.

- **Controlelamp werkt:** controleer de massaverbinding van de achterruitverwarming.
  Controleer de bedrading.
- **Controlelamp werkt niet:** Selekteer controlefunctie 4. Kies code 4-5-1.
  - **Controlelamp knippert:** meet de spanning op CEM (A34) met draaiende motor (>10 V). <10 V : controleer de bedrading tussen dynamo (1) en CEM (A34)
  - **Controlelamp knippert niet:** meet spanning op CEM (A22).
    Geen spanning: meet de spanning op CEM (A21).
    spanning: controleer/vervang CEM
    geen spanning: controleer de bedrading tussen CEM (A21) en zekering 15.
    Spanning: controleer de bedrading.
