Service Bulletin

HOOFDGROEP	GROEP	NO.
8	84	406

Achterruitverwarming

480, 1991

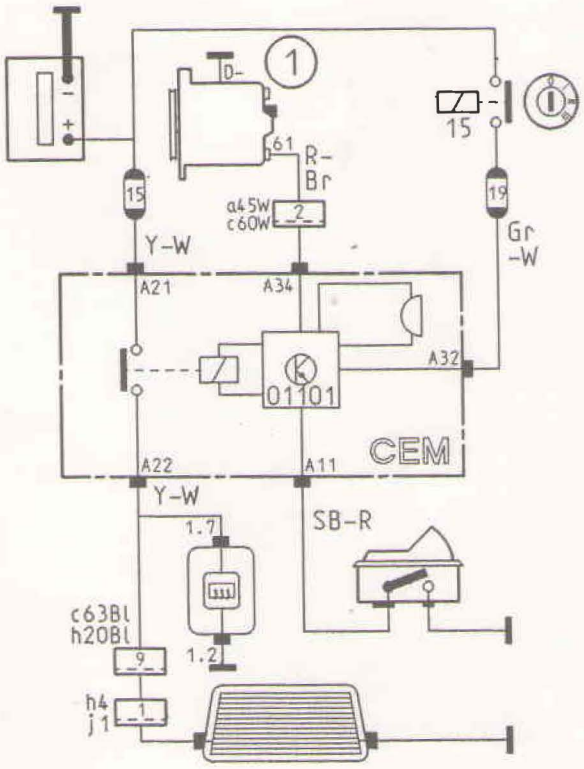
Achterruitverwarming werkt niet:
(bij draaiende motor)

Controleer zekeringen 15 en 19.

- **Controlelamp werkt:** controleer de massaverbinding van de achterruitverwarming.
  Controleer de bedrading.
- **Controlelamp werkt niet:** Selekteer controlefunctie 4. Kies code 4-5-1.
  - **Controlelamp knippert:** meet de spanning op CEM (A34) met draaiende motor (>10 V). <10 V : controleer de bedrading tussen dynamo (1) en CEM (A34)
  - **Controlelamp knippert niet:** meet spanning op CEM (A22).
    Geen spanning: meet de spanning op CEM (A21).
    spanning: controleer/vervang CEM
    geen spanning: controleer de bedrading tussen CEM (A21) en zekering 15.
    Spanning: controleer de bedrading.
