Service Bulletin

HOOFDGROEP	GROEP	NO
8	88	1

Elastiekband veiligheidsgordels achter

480

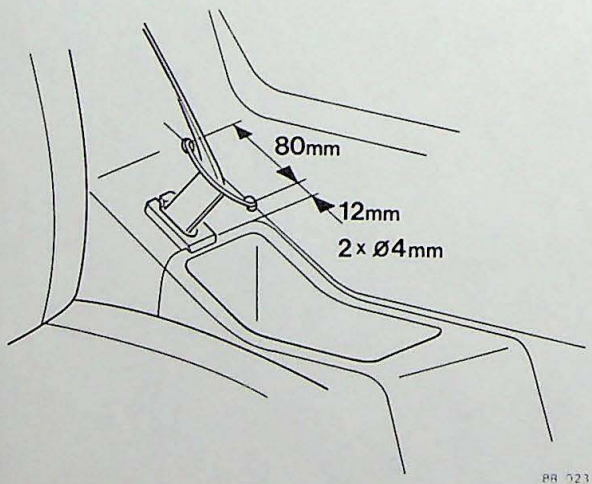
A1

Bij alle uitvoeringen tot en met chassisnummer 512184 kan bij het rechtopzetten na kantelen van rugleuning achterstoel, de veiligheidsgordel tussen de vergrendeling komen.
Om dit te voorkomen kan er een elastiekband over de veiligheidsgordel gemonteerd worden.
Het aanbrengen van de elastiekband wordt in de onderstaande handelingen beschreven

Elastiekband voor veiligheidsgordel achter aanbrengen

Boor twee gaatjes van Ø 4 mm in de naad van het zijpaneel, zie afbeelding.
Plaats de elastiekband (O/N 3343399-6) **over de gordel heen** en breng de uiteinden met de weerhaken in de gaatjes aan.
