Service Bulletin

HOOFDGROEP	GROEP	NO.
8	83	7

Achterste glijbus voor het schuifdak

740/760

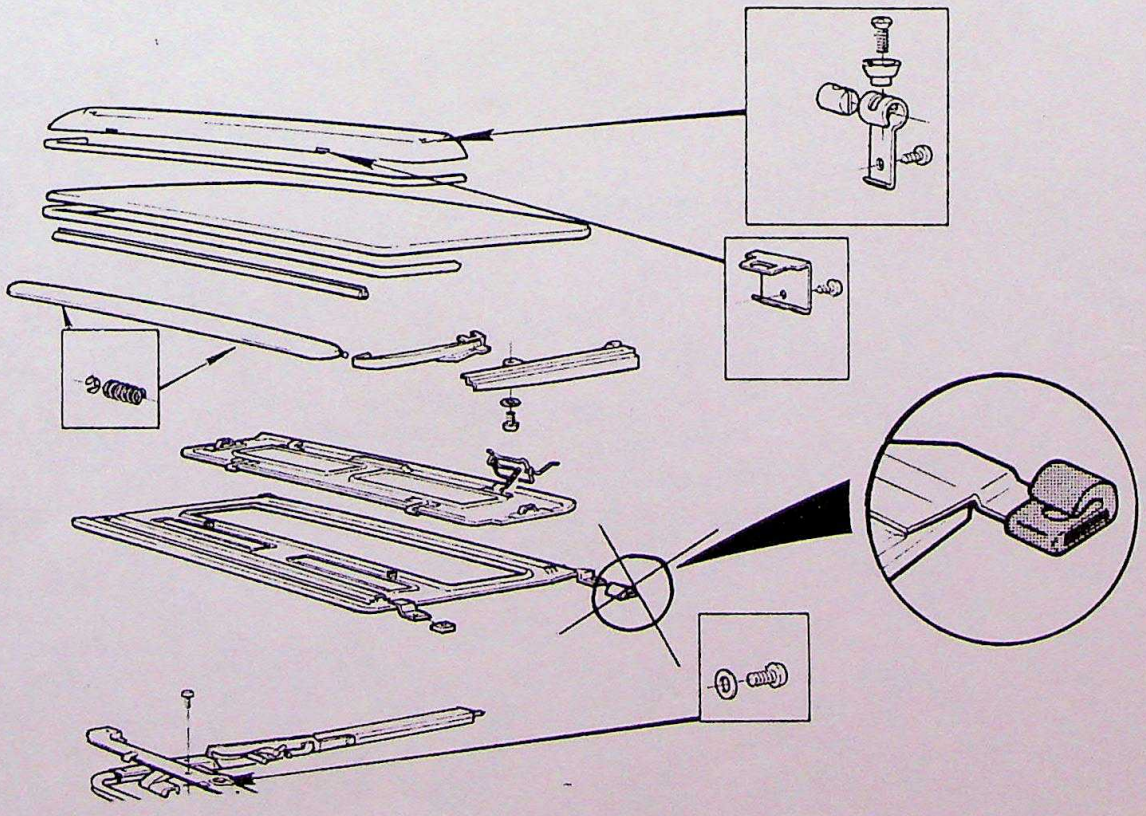
F. Schuifdak

Omgekeerd aangebrachte glijbus

In de afbeelding op pagina 8:39 is de glijbus helaas omgekeerd afgebeeld.
De juiste bevestiging is hieronder afgebeeld.
