Servicehandboek

Storing
lokaliseren ·
Waterlekkage

240 1975-19..

VOLVO

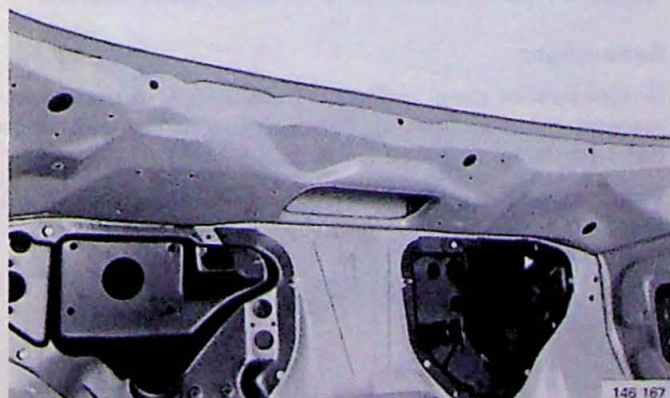
A1

Oorzaak van de lekkage

Lekkage bij de gelaste moeren. Water onder de matten.

In geval van lekkage bij de gelaste moeren voor de pedaalset en stuurstang: breng afdichtingsmassa met een kwast op de moeren aan. Of draai ter plaatse van de lekkage de bouten uit, smeet de bouten in met afdichtingsmassa en haal de bouten weer aan.

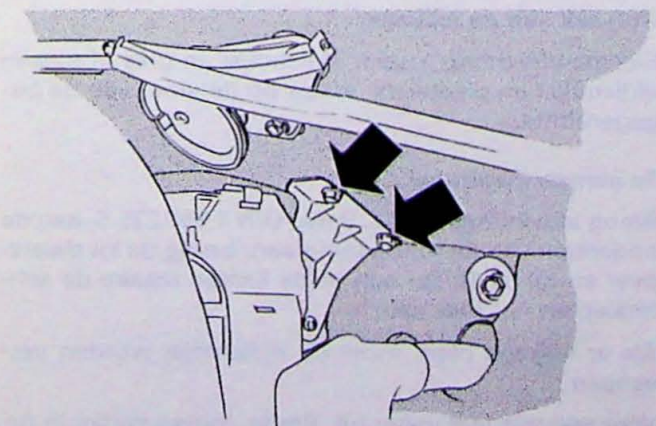
A6

Oorzaak van de lekkage

Voer een test met water uit. Breng, indien nodig, in orde.

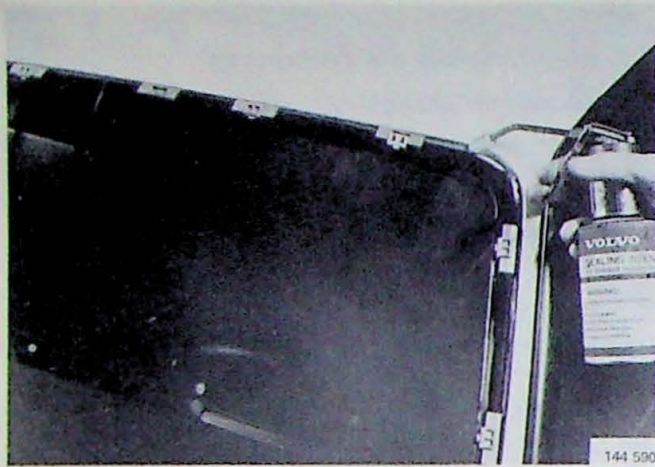
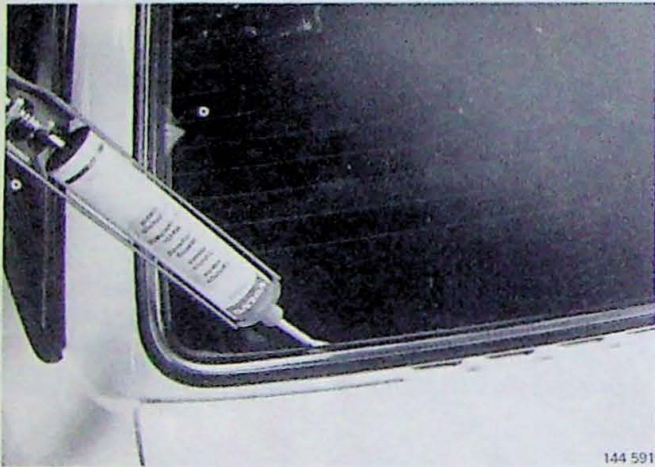
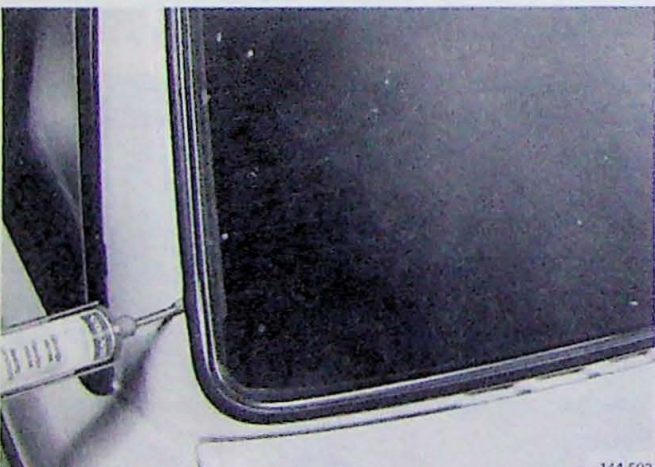
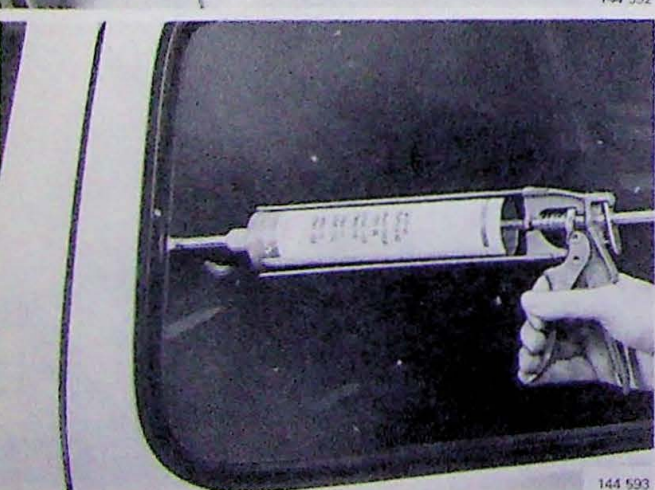
A7

Voorruit

Oorzaak van de lekkage

Geringe lekkage tussen butyltape en plaatwerk of tussen butyltape en glas moet worden afgedicht met afdichtingsmassa, Volvo O/N 686 275-9.

Bij ernstiger lekkage moet de voorruit worden verwijderd. Zie Servicehandboek Subgroep 84, pagina 66. Verwijder resten butyltape nauwkeurig van de ruit en uit de sponning en richt de sponning, indien nodig. Breng nieuwe butyltape aan en breng de ruit weer aan.

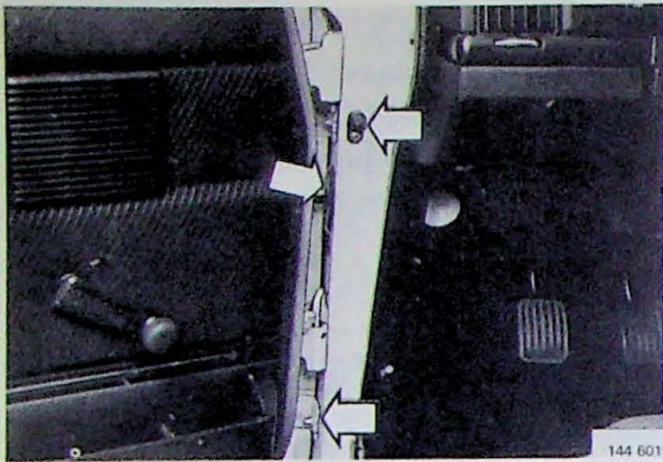
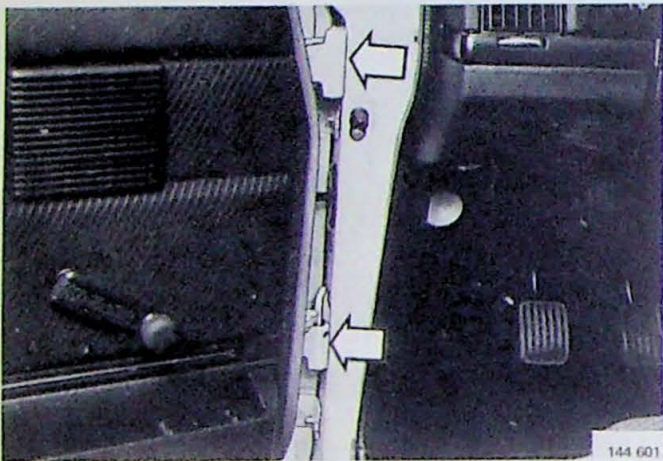
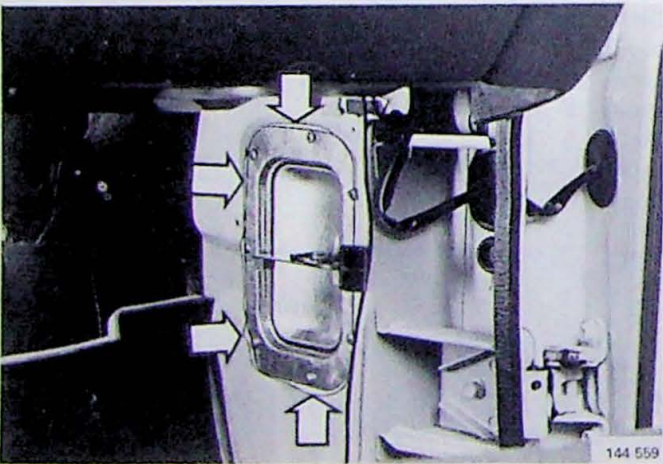
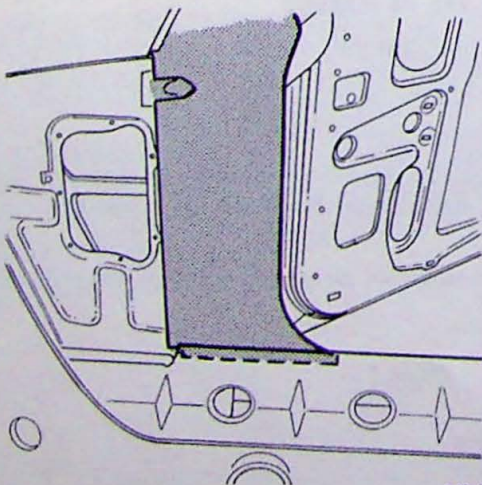
B6

Achterste voorschermsteun

Oorzaak van de lekkage

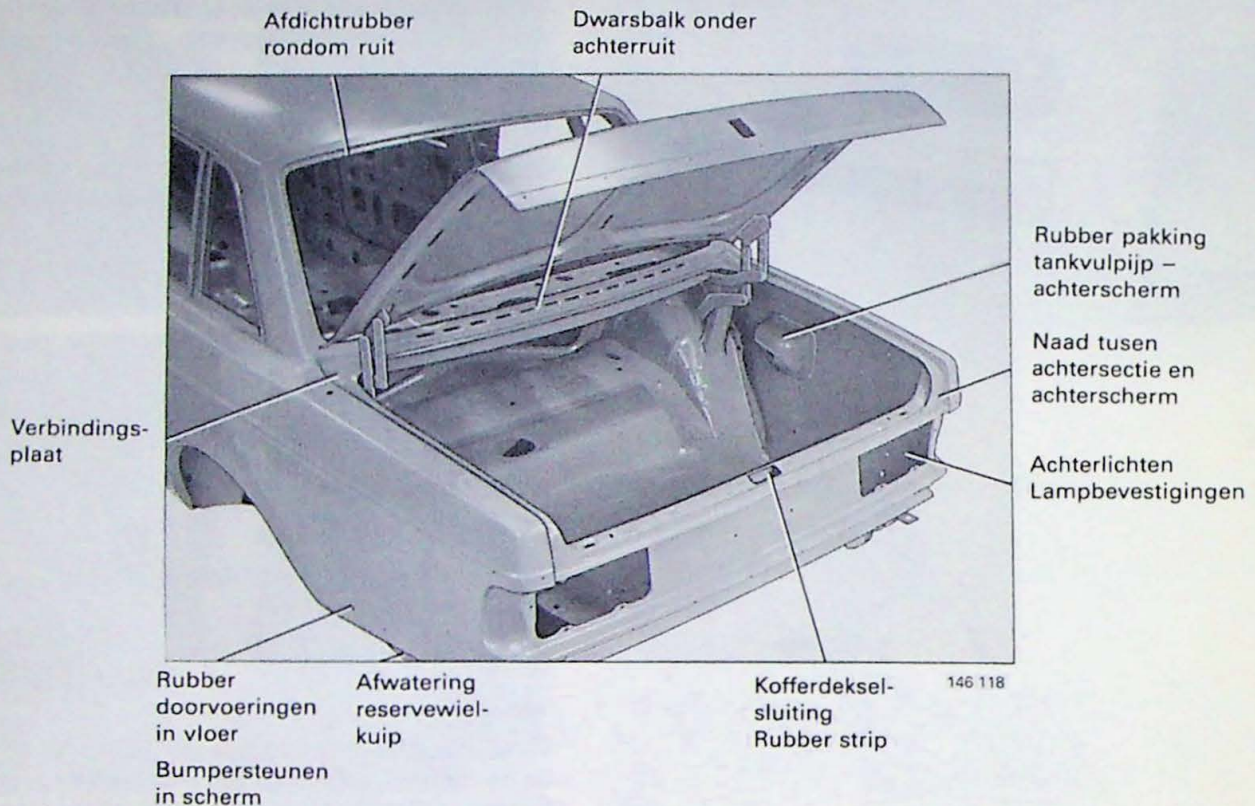
C1

Achterlichten

Oorzaak van de lekkage

Richt het aanlegvlak tussen het achterlicht en het plaatwerk. Breng aan weerskanten van de pakking siliconenkit aan. Breng het achterlicht aan.

Voer een test met water uit. Breng, indien nodig, in orde.

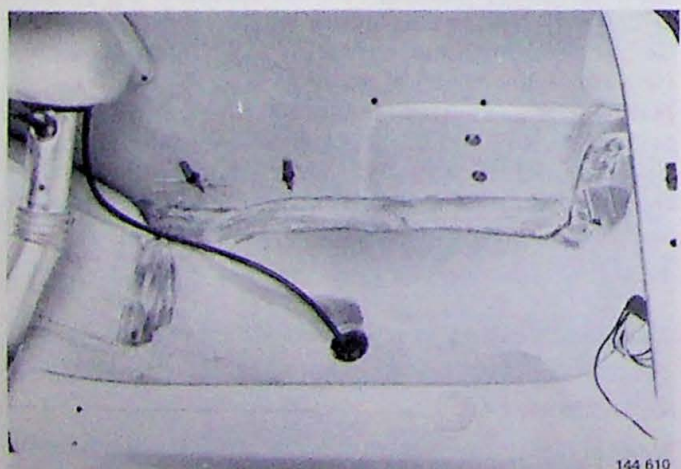
C8

Oorzaak van de lekkage

Lekkage in plaatwerknaden.

Breng op alle zichtbare naden met een kwastje carrosseriekit aan.

Voer een test met water uit. Breng, indien nodig, in orde.
