| Brandstofsysteem B 172 motor | | 4 |

Service Bulletin

Dit Service Bulletin is een aanvulling op het Servicehandboek Reparatie en onderhoud, Hoofdgroep 2(23-29) Motor B 172, 340, 1985-19..

Brandstofsysteem B 172 motor

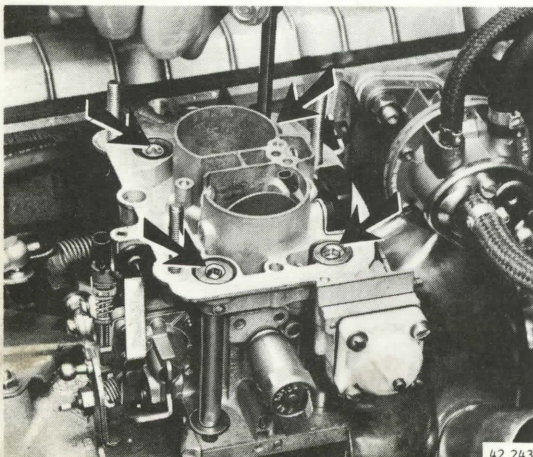
Carburateur verwijderen

Zie Servicehandboek Reparatie en onderhoud Hoofdgroep 2(23-29), Motor B 172 340, 1985-19.., handelingen B1 t/m B4.
