PRODUKT	HOOFD GROEP	GROEP
P	2	23
BETR.	NO.	
Brandstofsysteem B 172 motor	4	
340	DATUM	
	Juni 86

Service Bulletin

Brandstofsysteem B 172 motor

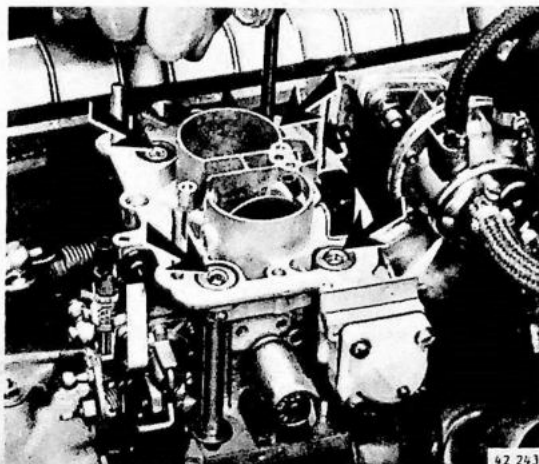
Controleer de opening in de terugvoerpijp met een boor van 1,5 mm (zie afbeelding). Als de opening groter is, vermindert de benzinedruk op de vlotternaald.
