# **VOLVO**

## **Servicehandboek**

**Storing lokaliseren  
Waterlekkage**

**740/760 1982-19..**

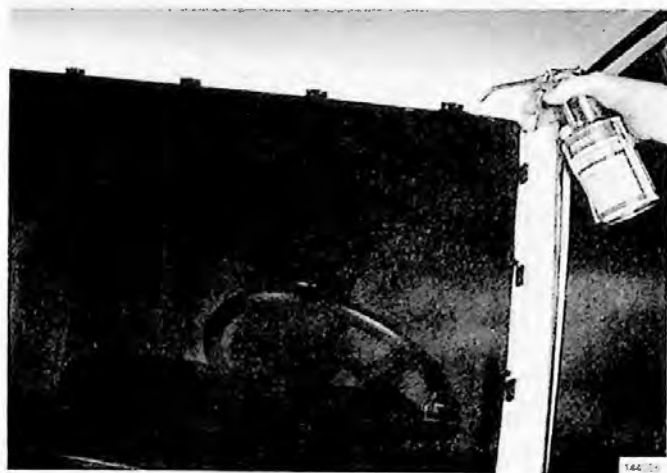
A9

Geringe lekkage tussen butyltape, PUR-lijm en glas moet met afdichtingsmassa, Volvo O/N 686 275, afgedicht worden.

Bij grotere lekkage moet de ruit losgenomen en nieuwe lijm aangebracht worden. Dezelfde werkwijze moet voor de achterruit worden gevolgd.

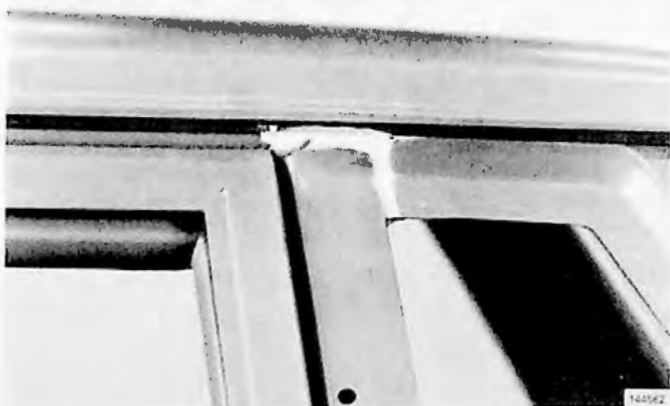
B4

Het meest voorkomende defect is een kier in de naad tussen de C-stijl en het achterscherm.

Voer een watertest uit. Breng, indien nodig, in orde.

Bij de naad onder de dakgoot moet transparante siliconenkit worden gebruikt.

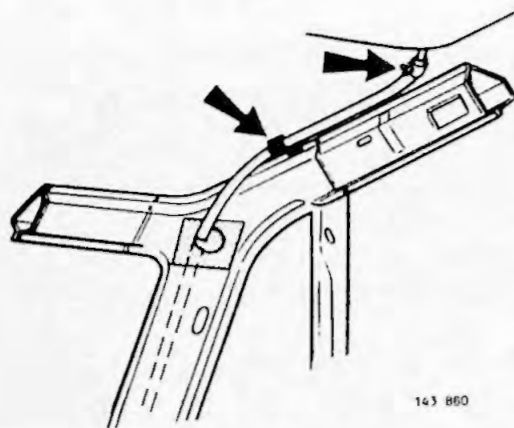
E17

Bij de afwateringsslangen controleren of deze niet ingeklemd of verstopt zijn.

Probeer bijvoorbeeld met een dunnere slang in de afwateringsslang. Trek aan de onderste steun van de afwateringsslang, als de dunne slang moeilijk in te brengen is.
