### Service Bulletin

Stationair trillingen

Motor B230F/FT met auto-  
maat AW  
700, 940/960

### Verhelpen stationair trillingen

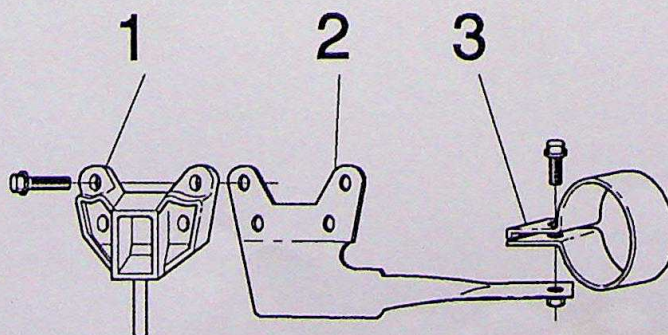
Bij klachten van de klant over stationair trillingen bij auto's met AC kunnen deze verminderen door tussen het achtereinde van de versnellingsbak en de uitlaatpijp een steun aan te brengen. Dit geldt voor auto's met motor B230F/FT en automaat AW. Deze steun wordt bij het modeljaar 1992 geleidelijk ingevoerd m.i.v. de volgende modellen en chassisnummers bij auto's met motor B230FT:

Bij auto's waarbij de klacht van de klant verholpen wordt, moeten de volgende onderdelen gebruikt worden:

| Achterste versnellingsbaksteun (1) | 3507501-9 |
| Steunplaat (2) | 6842241-9 |
| Klem (3) voor B230F | 9135511-5 |
