VOLVO

PRODUKT	HOOFDGROEP	GROEP
P	3	34
BETR.		**NO.**
Ontstekingstijdstip controleren, B200,230K/E,B230A 240		32 **DATUM** April 87

Service Bulletin

Ontstekingstijdstip controleren

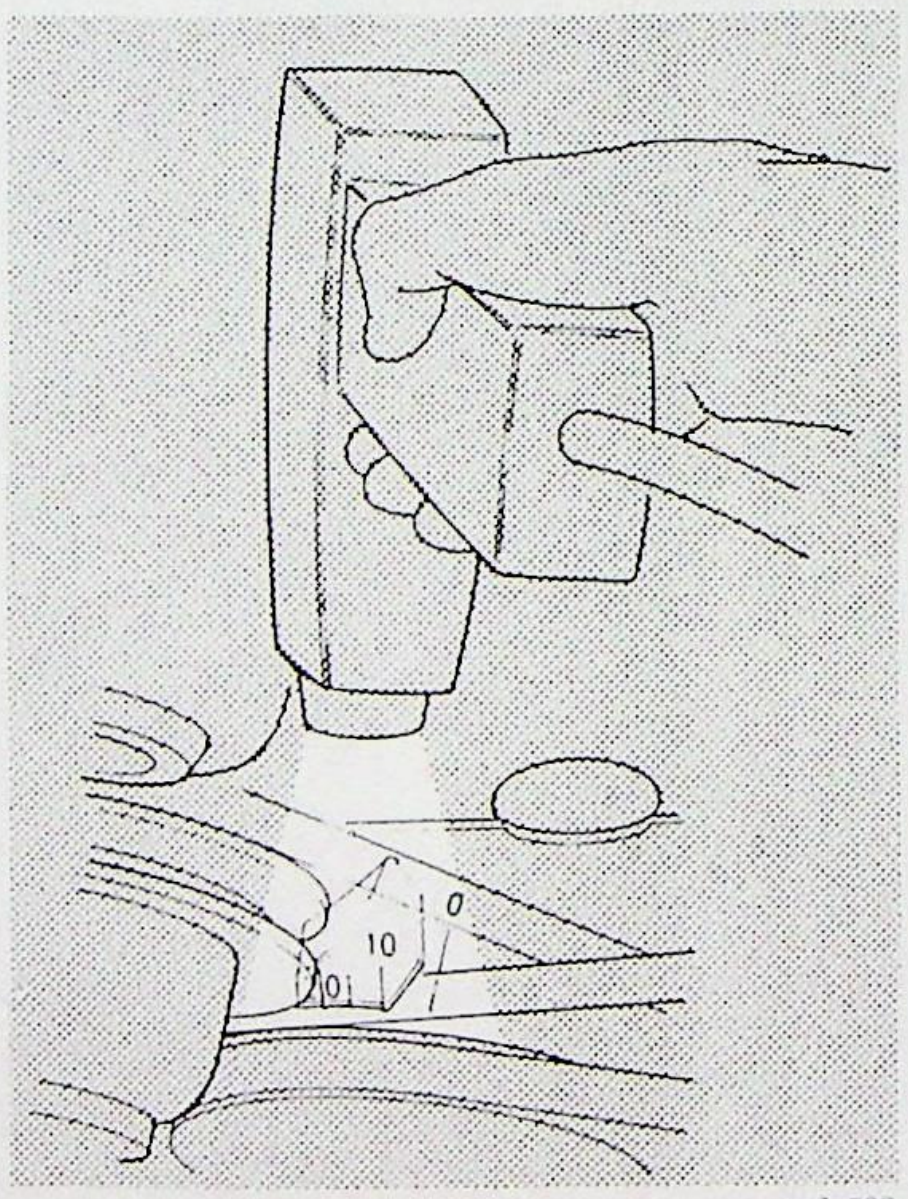
123 060

Elektronische ontstekingssystemen met een stroomverdeler zonder vacuümdoos

Bij het controleren moet **NOOIT** een vacuümslang worden losgekoppeld.

Als de vacuümslang naar de regeleenheid wordt losgemaakt, krijgt de regeleenheid geen vacuümsignaal; deze zal dan reageren door de contacthoek te beperken tot de vollastwaarde bij het toerental waarbij de slang wordt losgemaakt (en door via de diagnosedraad de knippercode uit te zenden).
Het ligt dan voor de hand om te denken, dat de regeleenheid kapot is.

Controleer altijd de stationaire schakelaar: deze moet bij dichte gasklep contact maken.
De regeleenheid van het ontstekingssysteem berekent continu het optimale ontstekingstijdstip op basis van informatie, afkomstig van de verschillende gevers, en zendt precies bij het juiste tijdstip een ontstekingsimpuls naar het hoogspanningssysteem.
