PRODUKT	HOOFDGROEP	GROEP
P	8	83
BETR. 18/4.83 Schuifdak		NO. 30
300 1.		DATUM Feb. 83

Service Bulletin

Schuifdak afstellen

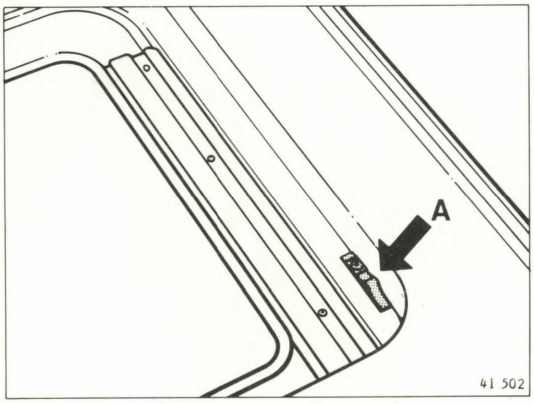
Oploopnokken afstellen

Onderstaande handeling is een aanvulling op de afstelling van het schuifdak op pagina 31 van bovengenoemd handboek.
De handeling moet uitgevoerd worden vóórdat de hoogte van het schuifdak afgesteld wordt.

Zet de oploopnokken (A) zover mogelijk naar achteren.
Controleer daarna of het schuifdak aan de achterzijde wordt opgetild zodra het dak nog 5-8 mm geopend is.
Verplaats eventueel de nokken.
