VOLVO

BETR.	NO.
Contactslotrelais	34
300	DATUM Aug. 83

Service Bulletin

Contactslot met relais

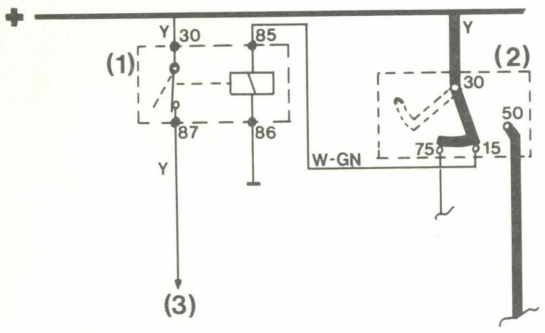
41 739

Om het elektrische gedeelte van het contactslot te ontlasten worden met ingang van modeljaar 1984 de elektrische funkties van het contactslot door middel van een relais geschakeld.

Het relais (1) wordt bekrachtigd via aansluiting (15) van het contactslot (2) (wit-groene draad), zodra het contact "aan" staat.
Het contactslot wordt hierdoor ontlast omdat het nu uitsluitend de stuurstroom voor het relais hoeft te leveren.
De eigenlijke schakelfunktie naar de diverse verbruikers (3) wordt overgenomen door het relais.
