VOLVO

Service Bulletin

BETR.
Snelheidsmeterkabel

440/460

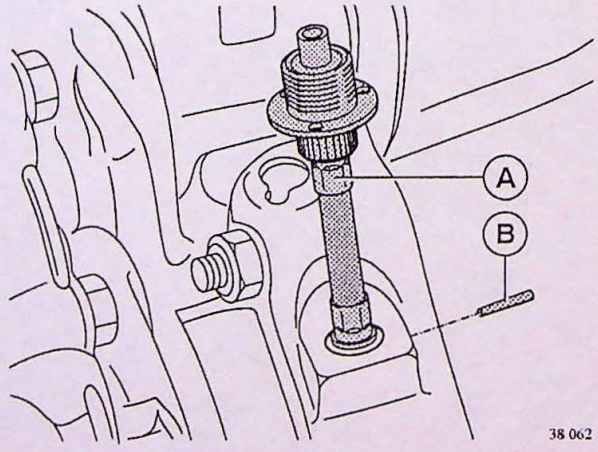
38 062

440/460 uitvoeringen met automatische versnellingsbak (ZF) en mechanische snelheidsopnemer, worden tijdens productie, voorzien van een korte snelheidsmeterkabel die, via een adaptor, op de versnellingsbak is gemonteerd. De verbinding tussen de kabel en de adaptor is een wartel die, indien nodig, eenvoudig losgemaakt kan worden.

Een korte kabel of adaptor is **niet** leverbaar.

Bij vervanging van de oude kabel moet de adaptor **A** worden verwijderd (kunststof borgpen **B** losnemen) en een langere kabel worden gemonteerd.

De methode voor het verwijderen en aanbrengen is niet gewijzigd.
