VOLVO

Service Bulletin

BETR.
Motorkapvergrendeling

Gewijzigde motorkapvergrendeling 440/460

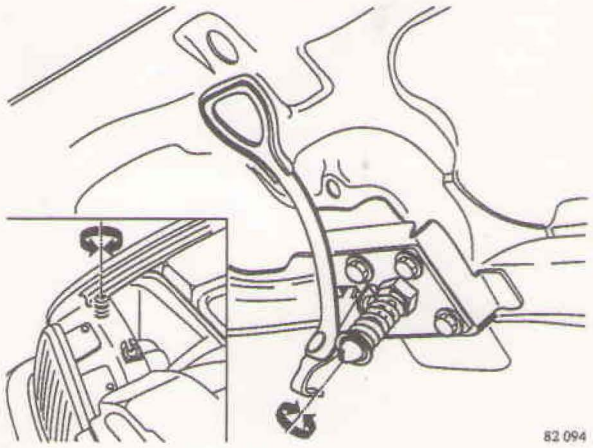
82 094

Vanaf modeljaar '93 is de frontplaat en de vergrendeling van de motorkap gewijzigd.
De motorkap sluit nu met één slot en slotvanger in het midden.
In principe komt de vergrendeling en de frontplaat overeen met de 480-uitvoeringen.

Motorkap afstellen
Draai de twee rubber stoppen helemaal in.
Stel de slotvanger af zodat de motorkap gelijk ligt met de spatschermen.
Hef de speling op door de twee rubber stoppen uit te draaien.
Opmerking: te ver uitdraaien van de rubber stoppen kan indeuken van de motorkap tot gevolg hebben.
