Service Bulletin

HOOFDGROEP	GROEP	NO.
4	43	401

DATUM Maart 1988

Revisie
handgeschakelde
Versnellingsbak

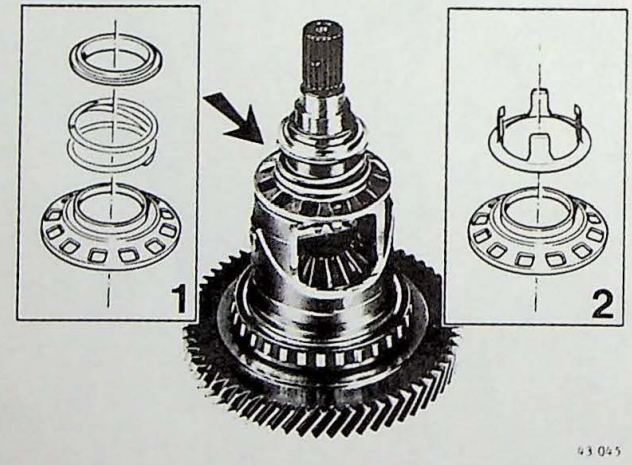
43 045

Onderdelen van differentieel verwijderen - aanbrengen
Uitvoering 1:
-Opvulring
-Veer
-Tandring van snelheidsmeter
Of:
Uitvoering 2:
-Veerclip
-Tandring van snelheidsmeter
