Service Bulletin

HOOFDGROEP	GROEP	NO
4	43	17

DATUM
Februari 1987

BETR.
Nieuwe borgringen in handgeschakelde versnellingsbakken

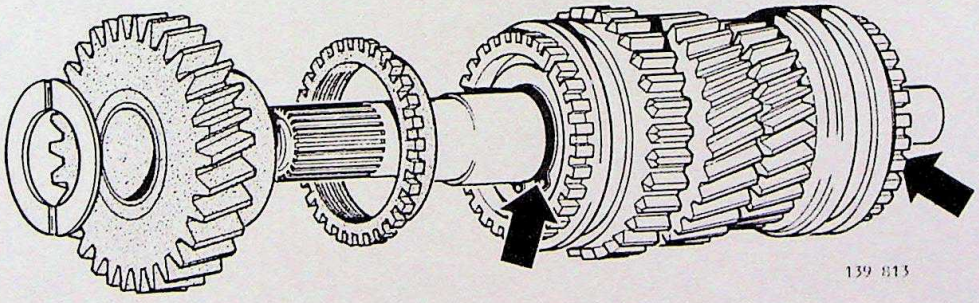
Bredere borgringen voor de synchromeshnaven 1-2 en 3-4 bij handgeschakelde versnellingsbakken

Om problemen met losrakende en vervormde borgringen te vermijden zijn bredere borgringen in de produktie ingevoerd. Daardoor is ook de groef in de hoofdas breder. De nieuwe, brede, borgringen kunnen echter ook in de oude as met smalle groef worden gebruikt. Let er dan op, dat de borgring in de groef goed aanligt.

Volvo O/N	Dikte
Nieuwe borgring	968 700-5	1,75 mm
Oude borgring	945 497-6	1,50 mm
