PRODUKT	HOOFDGROUP	GROEP
P	8	83
BETR.		NO.
Portiersloten aan buitenkant smeren		22
240, 260		DATUM
		Juni
		83

Service Bulletin

Portiersloten aan de buitenkant smeren

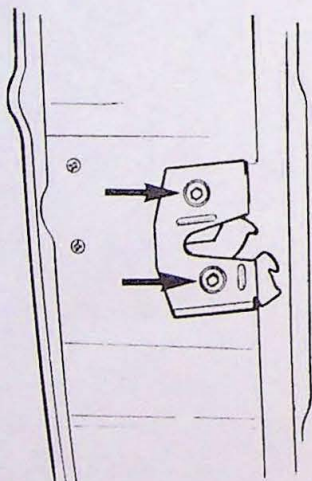
137 368

Portierslot aan de buitenkant verwijderen

Verwijder de beide inbusbouten. Neem het slot los van het portier. Pas op, dat het binnenslot niet in het portier valt.

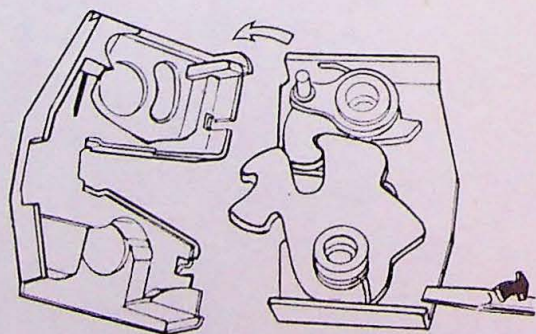
137 371

Slot in de "blokkerstand" zetten

Verwijder de plastic dop met een schroevendraaier.
Verwijder stof en vuil.

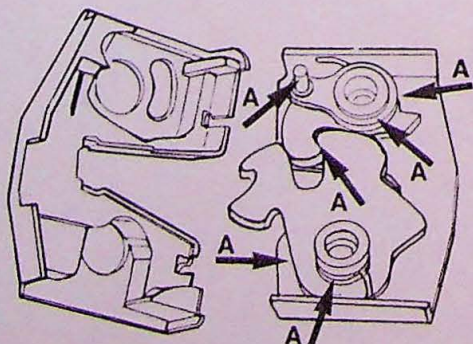
147 372

Vet, Volvo O/N 1161002-9, aanbrengen

Breng een matige hoeveelheid vet (A) aan.

Breng de plastic dop aan.

Controleer of de onderdelen soepel bewegen.
