## Service Bulletin

203

November 1991

Zijknipperlicht verwijderen

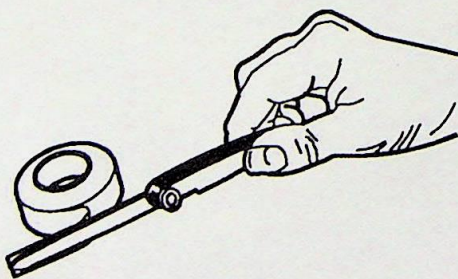
3500001A

### Tape op de voelmaat aanbrengen om de lak niet te beschadigen

Gebruik een (0,35 mm) voelmaat, breng op een kant tape aan, zodat eventuele scherpe randen de lak niet beschadigen.

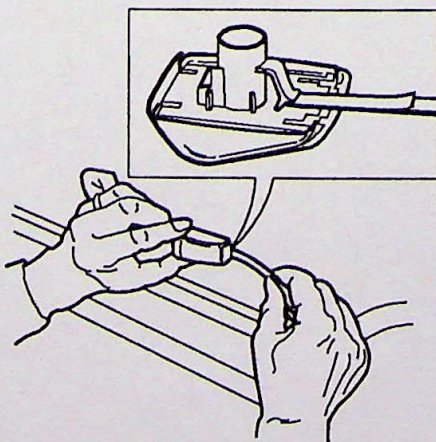
3500002A

### Lamp verwijderen

Draai de kant van de voelmaat waarop tape zit naar het scherm.

Steek de voelmaat vanaf de voorkant in en druk deze tegen de vastzetting, zodat de lamp vrijkomt. Til gelijktijdig de lamp op en verwijder deze.
