PRODUKT	HOOFDGROEP	GROEP
<b>P</b>	2	23
BETR.		NO.
Tankvlotterelement		92
240		DATUM
		Jan. 86

## Service Bulletin

### Rubber balg van voerpomp bij losgenomen tankvlotterelement vervangen

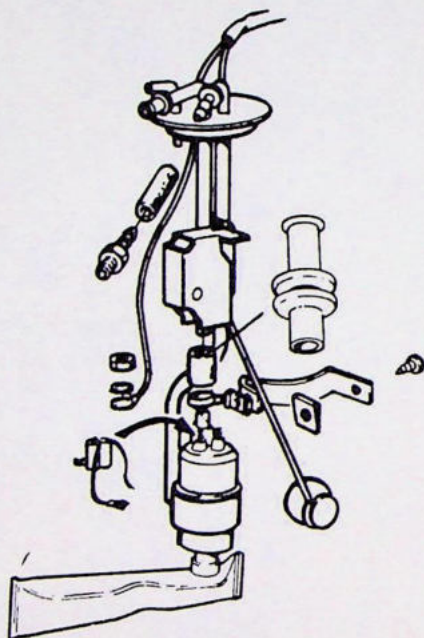
De rubber balg is nu gemaakt van een duurzamer materiaal dat tegen "zure" brandstoffen bestand is, O/N 1 367 657-2.

### Nieuwe rubber balg aanbrengen

Controleer ook de kabelboom naar de voerpomp. Vervang de kabelboom, als deze beschadigd is.

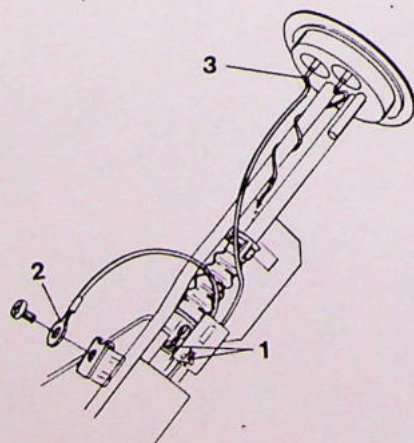
### Oude kabelboom verwijderen

1. De voerpomp (2 moeren)
2. Maak de gele draad van de pompbevestiging los
3. Maak de zwarte draad met een soldeerbout los van het tankvlotterelement.

Kabelboom O/N 1 367 624-2.

N.B! De rode draad moet op een lengte van 200 mm worden afgesneden. Snijd de gele draad zo dicht mogelijk bij de kabelschoen af.

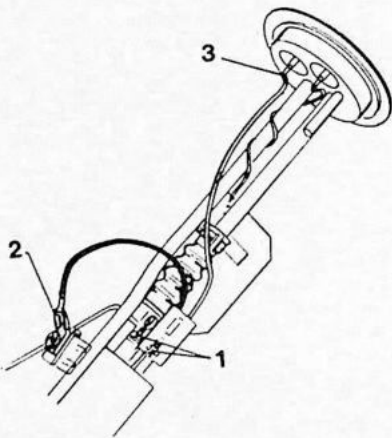
#### Nieuwe kabelboom aanbrengen

1. De voerpomp (2 moeren)
2. De platte pen op de pompbevestiging
3. Trek de draad volgens de afbeelding en soldeer deze met een soldeerbout bij 3 vast.

Breng een platte pen, O/N 941 881, aan waar de gele draad heeft gezeten.
