PRODUKT	HOOFD GROEP	GROEP
P	8	87
BETR.		NO.
Brandstofklep voor parkeerkachel		30
03-B/D, 07-B		DATUM
		Feb. 85

Brandstofklep voor parkeerkachel 03-B/D en 07-B

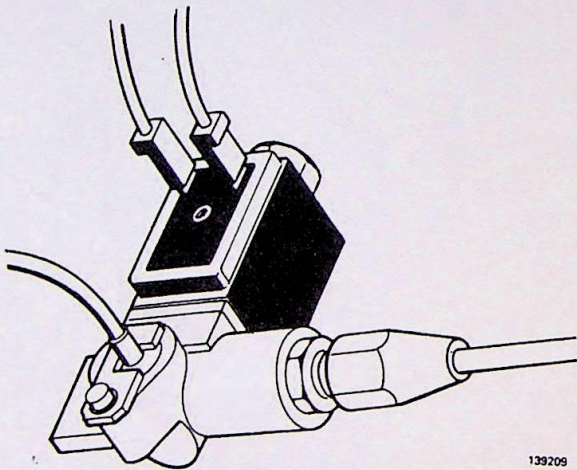
Bij parkeerkachels met de brandstofklep Volvo O/N 3 713 608-2 (1,5 W) is enkele malen geconstateerd, dat de klep niet opengaat.

Men kan de brandstofklep ook controleren door op de plus-pool van de klep circa 10 volt aan te sluiten.

Als bij het onder spanning zetten geen "klik" hoorbaar is of als het vervangen door een grotere vernauwingsbuis niet helpt, moet de gehele brandstofklep vervangen worden.

Test na het vervangen de brandstofstroom opnieuw.
