Service Bulletin

HFD.GR.	GROEP	NO.
3	31	201

BETR.
Face-lift accu

Face-lift accu

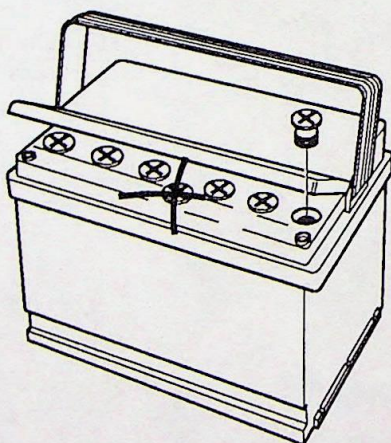
3100001A1

De face-lift accu is het gemakkelijkst te herkennen aan de beide plastic deksels die over de plus/minpolen, resp. de vulgaten geklapt kunnen worden.

Er zijn zes gaten met witte pluggen om de accuvloeistof bij te vullen.

Het zevende gat dat naast de zes zit en een grijze plug heeft **mag niet geopend worden.**

Onder de plug zit een anti-explosiefilter. Er mag door dit gat geen accuvloeistof bijgevuld worden.

De grijze plug mag nooit verwijderd worden.

Het controleren en bijvullen van accuvloeistof moet gebeuren via de zes gaten met witte pluggen.
