### Service Bulletin

201

Aanjager voor CU-verwarming en aanjagermotor voor standaardverwarming

240

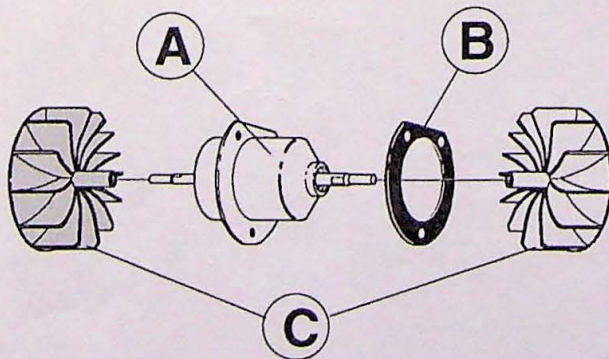
8700388A

#### Set service-onderdelen voor de CU-verwarming

De nieuwe aanjager wordt als complete set service-onderdelen geleverd met een aanjagermotor (A), een rubber pakking (B) en twee gebalanceerde schoepenwielen (C).

De **CU-verwarming** in auto's van het modeljaar 1993 heeft tussen de aanjagermotor en het aanjagerhuis een rubber pakking gekregen om stiller te lopen. De lengte van de aanjageras is gewijzigd om de aanjagerschoepenwielen op dezelfde plaats in het aanjagerhuis te laten. De aanjager moet altijd compleet worden vervangen, maar er zijn schoepenwielen als service-onderdeel en deze kunnen ook voor oudere aanjagermotoren worden gebruikt. De nieuwe complete aanjager vervangt als service-onderdeel oudere uitvoeringen van aanjagers.

Oude uitvoeringen van aanjagermotoren voor de CU-verwarming mogen niet met een rubber pakking worden uitgerust. De pakking verandert de plaats van de schoepenwielen in het aanjagerhuis.

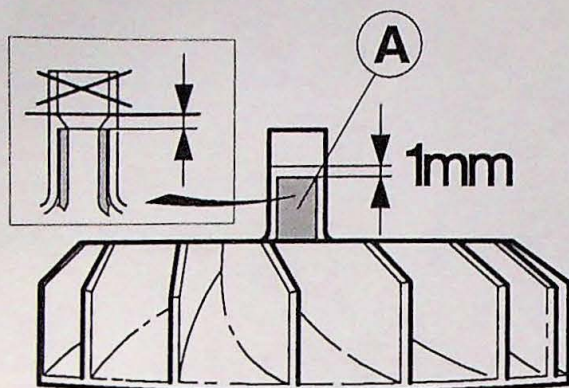
8700389A

**Gewijzigde schoepenwielen voor de aanjagermotor in de oude CU-verwarming**

Kort de naaf in het midden zo ver in, dat het plastic naafgedeelte 1 mm boven de metalen bus (A) binnenin de naaf uitsteekt.

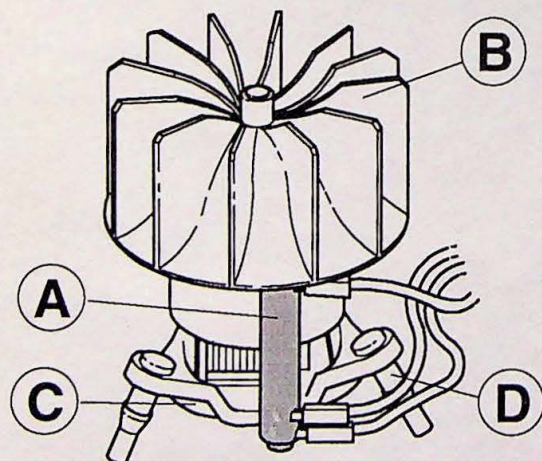
8700390A

**Aanjagermotor voor de standaardverwarming**

De weerstand (A) van de aanjagermotor heeft in de nieuwe aanjagermotor een nieuwe plaats gekregen. De motor moet compleet, incl. schoepenwielen (B), driehoekige steun (C) en drie rubber dempers (D) worden vervangen.

De aanjagermotor wordt met de rubber dempers door de gaten in de houder voor de aanjagermotor aangebracht.
