Service Bulletin

207

Oktober 1996

Ontsmetting na het
uitvouwen van een airbag

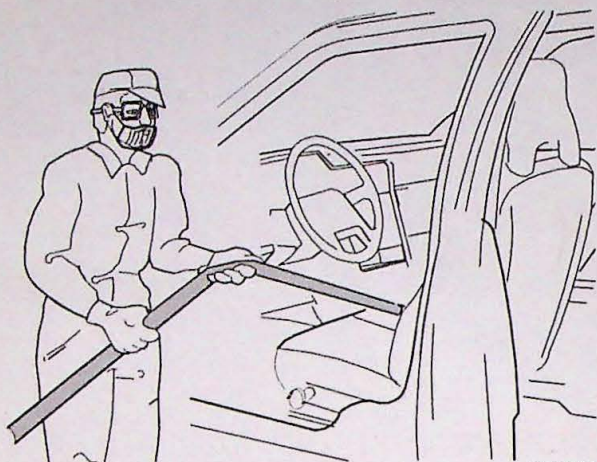
8801426A

- Stofzuig zorgvuldig.

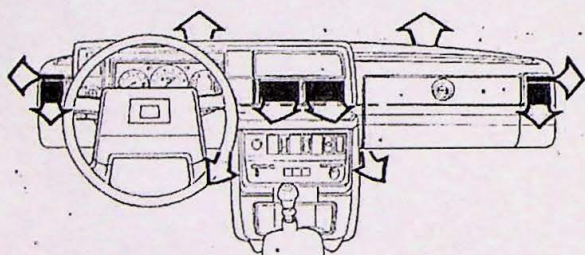
88001541S

- Open alle blaasmonden volledig.
- Zet de kachelaanjager in de hoogste stand. Stel de programmakiezerschakelaar in zodat alle luchtkanalen gedurende tenminste 5 minuten worden doorgeblazen.

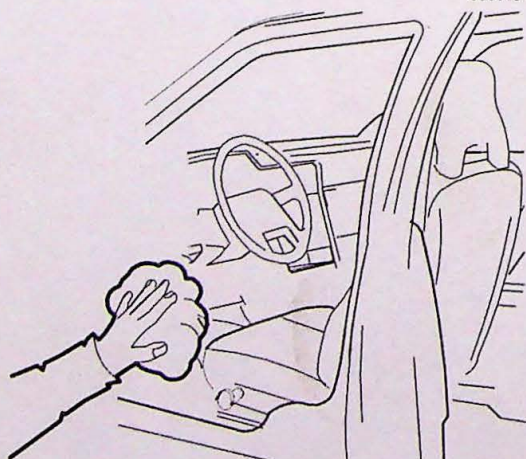
8801499A

- Stofzuig nogmaals grondig.
- Reinig glas en kunststof oppervlakken met zeep en water.
