PRODUKT P	HOOFDGROEP 8	GROEP 86
BETR. Bumpers		NO. 3
340		DATUM Aug. 80

Service Bulletin

Nieuwe voor- en achterbumpers

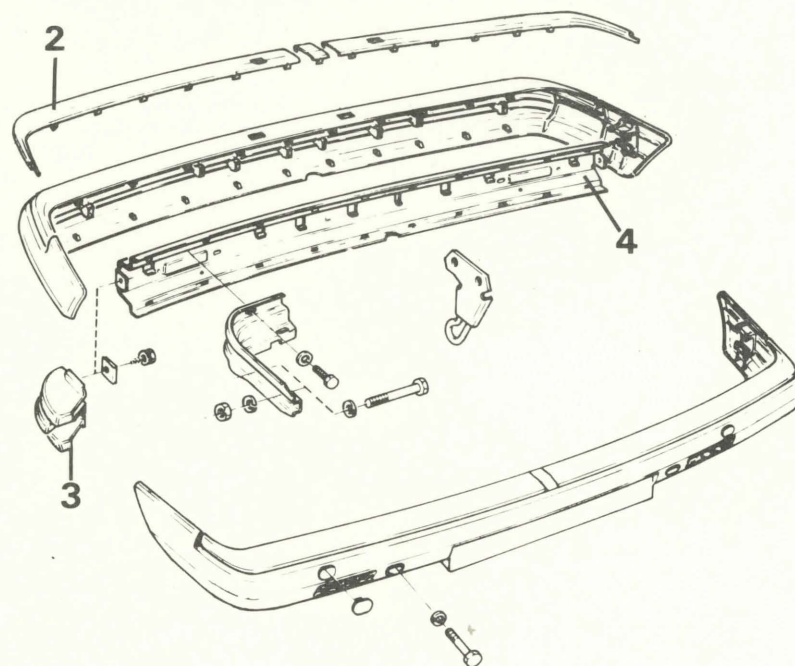
De nieuwe bumpers zijn gemaakt van een synthetisch materiaal en hebben een stalen balk in het middendeel.

De langere hoekstukken zijn door middel van geleidesteunen aan de carrosserie bevestigd. De voorbumper heeft 4 gaten voor het monteren van de nummerplaat door middel van zelftappende schroeven. De schroefposities zijn gebaseerd op EEG normen. Voor kleinere nummerplaten kunnen "well nuts" gebruikt worden (onderdeelnummer 3277848-2).

Bij de GL en GLS uitvoeringen zijn de bumpers aan de bovenzijde voorzien van een chroomkleurige sierstrip.

Onderdelen overzetten of vernieuwen

1. Bumper verwijderen
2. Alleen GL en GLS: middendeel van de sierstrip verwijderen (lip aan achterzijde terugbuigen)
Beide helften van de sierstrip verwijderen (lippen aan achterzijde terugbuigen en beide helften naar voren toe afnemen)
3. Zijstukken van stalen middendeel verwijderen
4. Stalen middendeel van kunststof gedeelte scheiden (stalen middendeel lostrekken van de nokken aan het kunststof gedeelte. Let erop, dat de nokken niet afbreken).
