PRODUKT P	HOOFDGROEP 8	GROEP 83
BETR. Portierslot 343, 345		NO. 24x DATUM Dec. 80

Maatregelen tegen het vastvriezen van de portiersloten

Teneinde het bevriezen van de portiersloten bij de typen 343 en 345 te voorkomen, zijn de volgende maatregelen genomen:

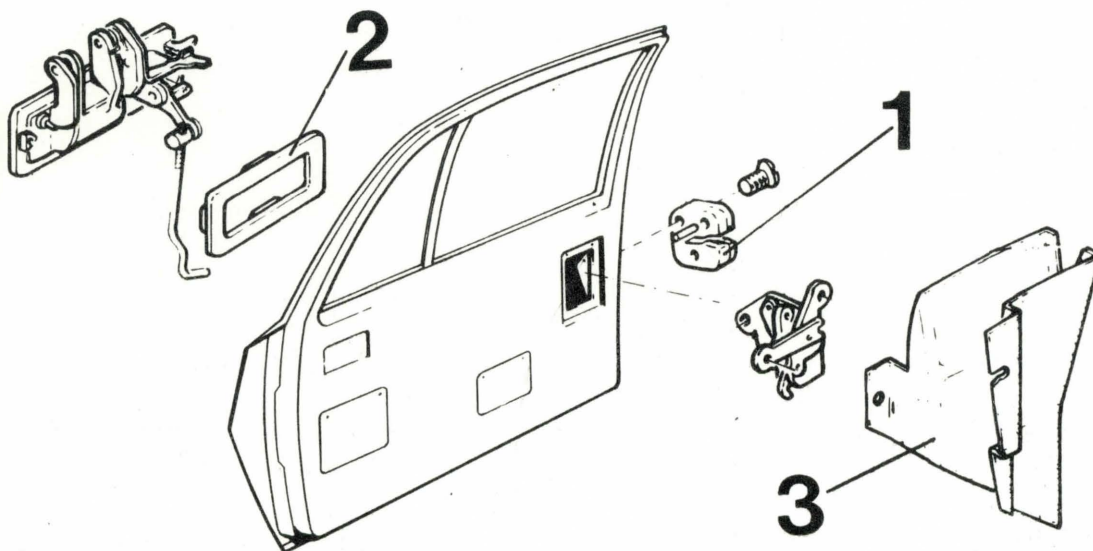
- Alle bewegende delen van de portiersloten zijn voorzien van een speciaal vet. Voor Service dient speciaal vet O/N 1161002 gebruikt te worden. Vanaf chassisnummer 494312. Het buitendeel van de portiersloten (1) is voorzien van een afvoergat. Vanaf chassisnummer 497657.
- Het materiaal en de afmetingen van de handgreepkappen (2) zijn verbeterd. Vanaf chassisnummer 523896.

- De sloten van de voorportieren bij de 345 zijn voorzien van afschermkappen (3) welke in de portieren zijn aangebracht vanaf chassisnummer 516848.

Opmerking: Boven vermelde maatregelen kunnen eveneens toegepast worden op auto's met een lager chassisnummer overeenkomstig de volgende methoden.

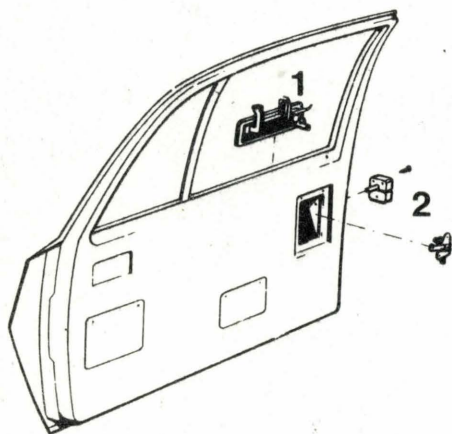
A2

Verwijder de buitenhandgreep en de portiersloten binnen en buiten

Zie Servicehandboek Reparatie en onderhoud, Hoofdgroep 8, Carrosserie 340, 1977-19..., groep 83, pagina 23 en 24, blok C1, C2 en C5 en Aanvulling 1980, pagina 4 en 5, blok B1, B2, B3 en B4.

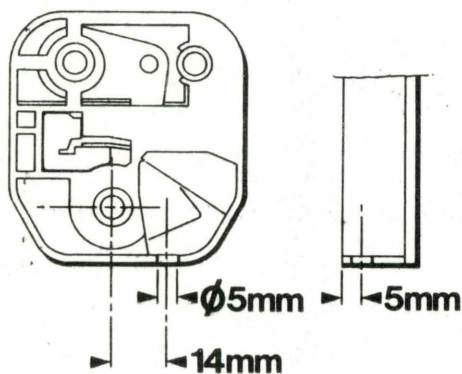
A3

Portierslot buiten van afvoergat voorzien

Boor een gat $\varnothing 5$ mm volgens nevenstaande afbeelding.

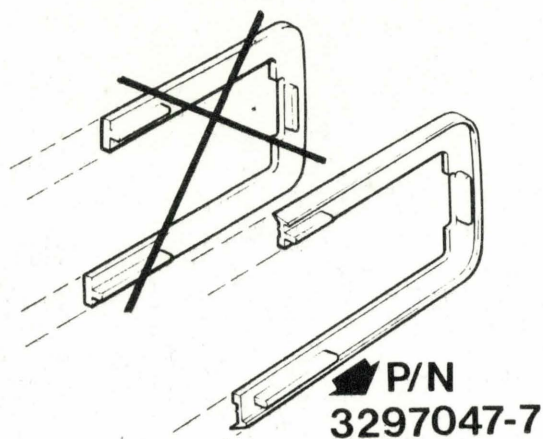
A5

Buitenhandgreep en de portiersloten binnen en buiten bevestigen

Plaats de nieuwe pakking O/N 3297047-7 op de handgreep. Zie verder Servicehandboek Reparatie en onderhoud, Hoofdgroep 8, Carrosserie 340, 1977-19..., pagina 31 en Aanvulling 1980, pagina 12 en 13.

Opmerking: Plaats in de voorportieren bij de 345 de bout voor de buitenhandgreep nog niet als de afschermkappen nog gemonteerd moeten worden (zie hieronder).

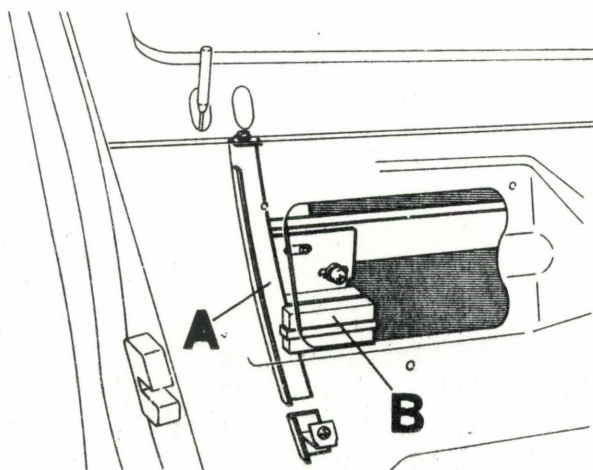
B1

B. Afschermkap in het portier bevestigen (Deurpaneel en afdichtplaat verwijderd)

Raamgeleider en raamloper verwijderen

Draai het raam geheel naar boven.
Verwijder de raamgeleider (A) en de raamloper (B).
