PRODUKT	HOOFD GROEP	GROEP
P	8	83
BETR.	NO.	
Centrale portier- vergrendeling	33	
300	DATUM	
	Aug. 83

Centrale portiervergrendeling verwijderen/aanbrengen

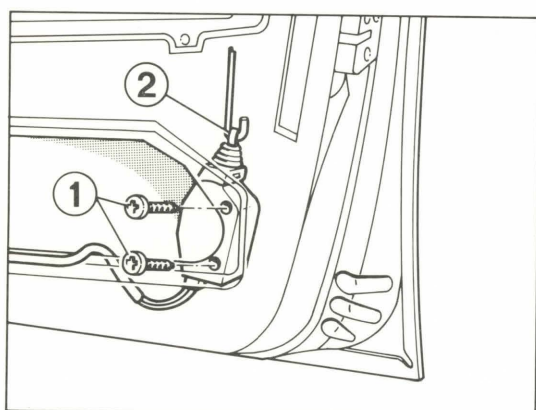
41 725

Contactgever (slotmotor) verwijderen uit het portier

Verwijder de beide schroeven (1) en haak het huis van de verbindingstang (2).

Neem de connector(s) los en verwijder het huis uit het portier.

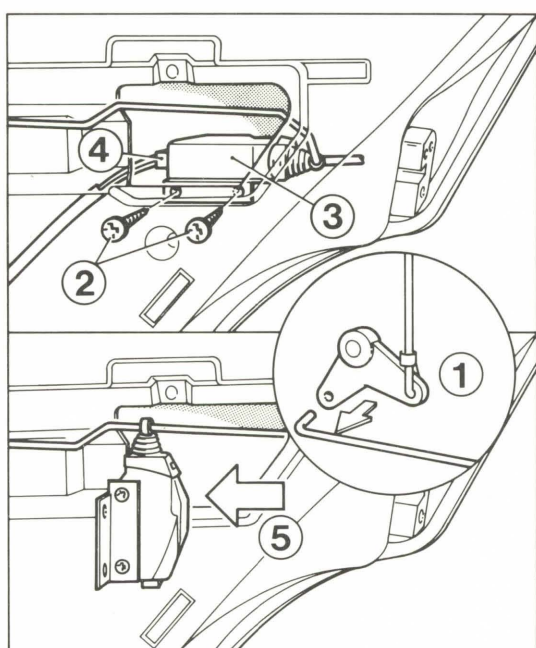
41 726

Slotmotor uit achterportier verwijderen

Neem de verbindingstang (1) onder de ontgrendelknop los.

Verwijder de beide schroeven (2).

Neem de slotmotor (3) uit het portier.

Neem de connector (4) los.

Schuif de slotmotor (5) van de verbindingstang.

Opmerking: indien een slotmotor van de achterportieren vervangen wordt, moet de steun op de nieuwe motor worden overgezet.
