PRODUKT P	HOOFD GROEP 3	GROEP 38
BETR. Schakelindicator		NO. 22
340/360		DATUM Nov. '85

Service Bulletin

Werking en lokaliseren van storingen schakelindicator

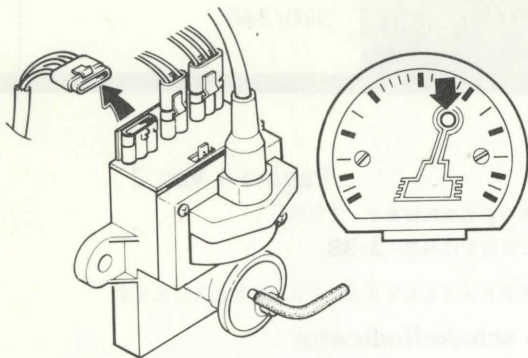
A1

Controlelampje van de schakelindicator blijft branden

Verwijder de linker connector uit de Renix-unit:

- controlelampje blijft branden; controleer de bedrading.
- controlelamp gaat uit; vernieuw de unit.

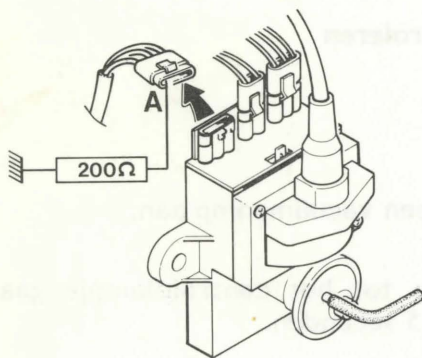
A2

Controlelampje brandt niet

Verwijder de linker connector uit de Renix-unit. Verbind de linker aansluiting A van de connector met een 200 Ohm weerstand naar de massa:

- controlelampje gaat branden; vernieuw de unit.

- controlelampje brandt niet; controleer de bedrading.

Als de bedrading in orde is en het controlelampje niet brandt, zie handeling A3.

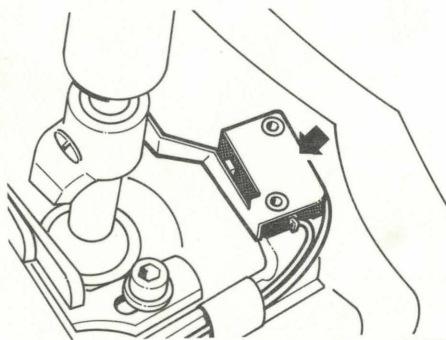
A3

Microschakelaar controleren

Controleer de schakelaar die bij de versnellingspook is aangebracht.
