PRODUKT	HOOFD GROEP	GROEP
P	3	34
BETR.		NO.
Dynamo B19E Stuurschakelaars Ruitewisinstallatie		16
340/360		DATUM Aug. 82

WIJZIGINGEN 1983

- Dynamo B19E, aangepaste methode
- Stuurschakelaars, gewijzigde methode
- Ruitewisinstallatie: tandemlager rechts, aangepaste methode

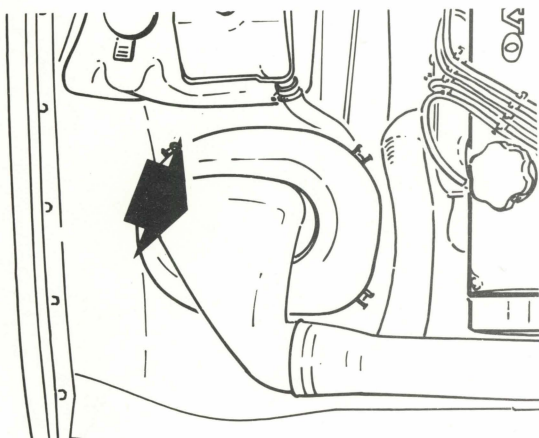
41 100

Dynamo, B19E

Om bij de B19E uitvoering de dynamo te kunnen verwijderen en aanbrengen is het nodig om van tevoren het luchtfilter compleet te verwijderen. (Zie desbetreffende Service Bulletin).

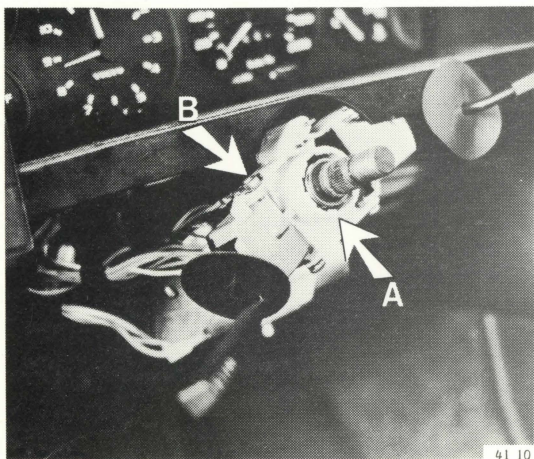
41 10

Stuurschakelaars verwijderen

- Verwijder de afdekkap aan de onderzijde.
- Verwijder het stuurwiel.

Linker schakelaar:

Trek de centrale steun (A) zover mogelijk naar achteren en draai de steun tevens linksom totdat de bovenste bevestigingsbout (B) vrijkomt. Verwijder eerst de bovenste en daarna de onderste bevestigingsbout.

Dezelfde handeling geldt ook voor de rechter schakelaar.

De steun (A) wordt dan rechtsom gedraaid.

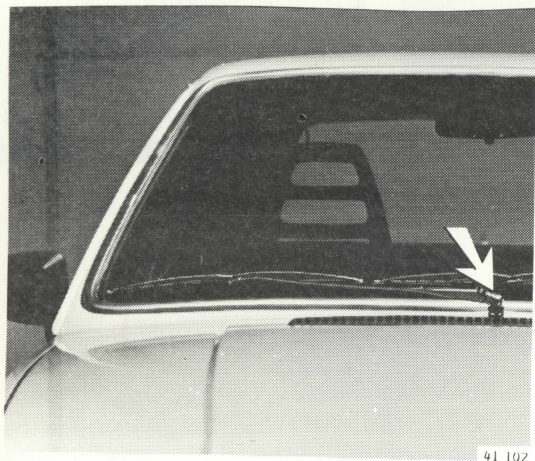
Ruitewis-installatie, tandemlager rechts verwijderen

Om het tandemlager rechts te kunnen verwijderen, is het nodig om het dashboard te verwijderen.

(Zie Servicehandboek Reparatie en onderhoud, Hoofdgroep 8 Carrosserie, **voorlopige uitgave**).

De verdere methode is gelijk gebleven.
