PRODUKT	HOOFDGRROEP	GROEP
<b>P</b>	<b>3</b>	<b>36</b>
BETR.		NO.
Koplampwisser/wasinstallatie		27
340		DATUM
		Juli
		81

## Service Bulletin

#### Gewijzigde koplampwisser/wasinstallatie

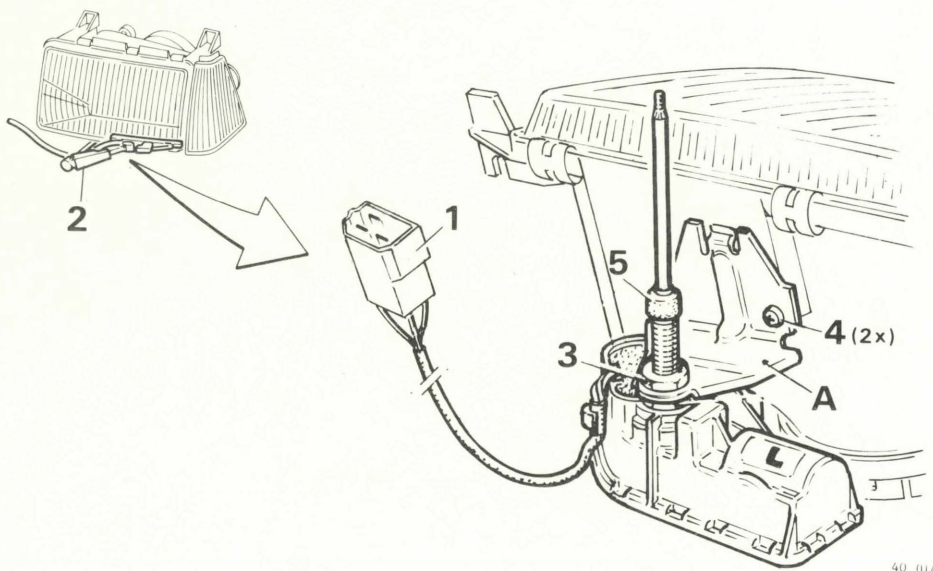
De motoren van de koplampwisser/wasinstallatie zijn aangepast aan de nieuwe voorzijde van de auto. Tevens is de constructie verbeterd en is montage en demontage van de motoren eenvoudiger geworden.

De motoren zijn nu door middel van een stalen steun (A) aan de onderzijde van de koplampunits bevestigd.

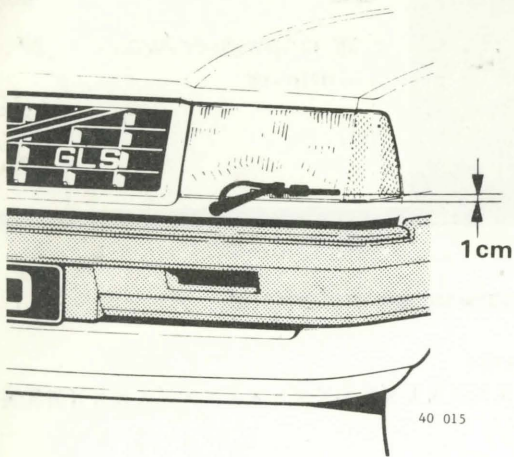
#### Koplampwissermotor verwijderen

- Connector (1) losnemen.
- Grille verwijderen.
- Bumper verwijderen.
- Sproeierslang losnemen.
- Wisserarm (2) verwijderen.
- Voorlijst verwijderen.
- Moer (3) lossen.
- 2 plaatschroeven (4) verwijderen.
- Motor met steun uit koplamp haken.
- Rubber afdichting (5) en moer (3) verwijderen en motor van steun nemen.

#### Koplampwissermotor bevestigen

- Motor in steun plaatsen en moer (3) losvast zetten.
- Rubber afdichting (5) plaatsen.
- Steun met motor in koplampunit haken en vastzetten.
- Moer (3) vastzetten.
- Connector (1) aansluiten.
- Voorlijst plaatsen.
- Bumper bevestigen.
- Grille bevestigen.

### Wisserarm monteren

Laat van tevoren de wissermotor draaien, zodat de motoras zich in de ruststand bevindt.

Plaats de wisserarm in zijn ruststand (+ 1 cm boven de onderste rand van koplampglas) op de motoras en zet de moer vast.
