PRODUKT	HOOFDGROEP	GROEP
P	2	21
BETR.		NO.
Motor D16		60
340		DATUM
		Nov. 84

Service Bulletin

Dit Service Bulletin is een aanpassing op Servicehandboek Reparatie en onderhoud 2(21-22) Motor D16, 340 1984-..

Speciaal gereedschap D 16 motor

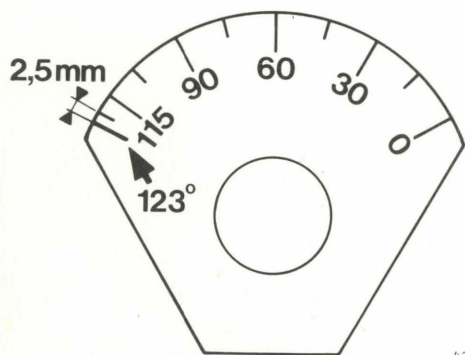
42 136

Wijziging van speciaal gereedschap 999-5098, gradenboog

Om de cilinderkopbouten zonder onderbreking aan te halen onder een hoek van 123° moet er een merkteken op de gradenboog aangebracht worden.

Breng het merkteken aan zoals is aangegeven volgens afbeelding.

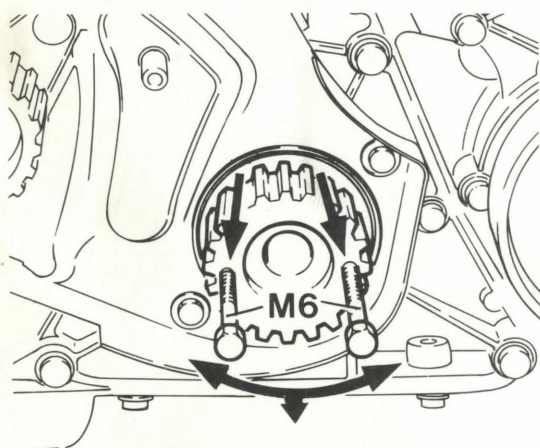
42 137

Speciaal gereedschap 999-5992 trekker

Dit gereedschap dat gebruikt zou moeten worden om het krukastandwiel te verwijderen op pagina 4 en 32, handeling K1 in het Servicehandboek, is niet in productie genomen.

De methode voor het verwijderen van een vastzittend tandwiel is als volgt: , breng twee lange M6 bouten aan in de draadgaten en wrik het van de krukas.

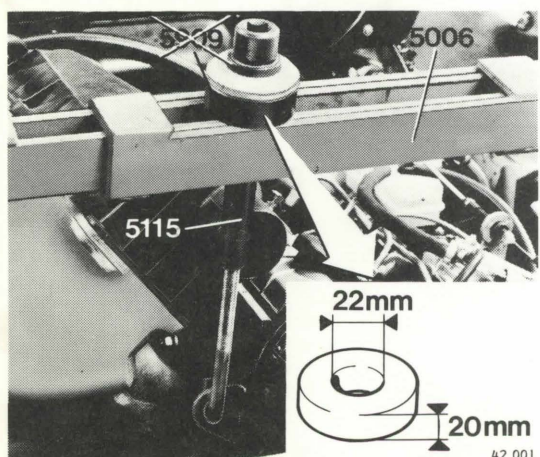
42 001

Speciaal gereedschap 999-5909, stempel

Dit gereedschap komt niet voor in de catalogus Tools and Equipment.

Gebruik een opvulling (volgens afbeelding) bij de speciale gereedschappen 5006 en 5115 om de motor te lichten. Zie het Servicehandboek op pagina 4 en 37, handeling O3.

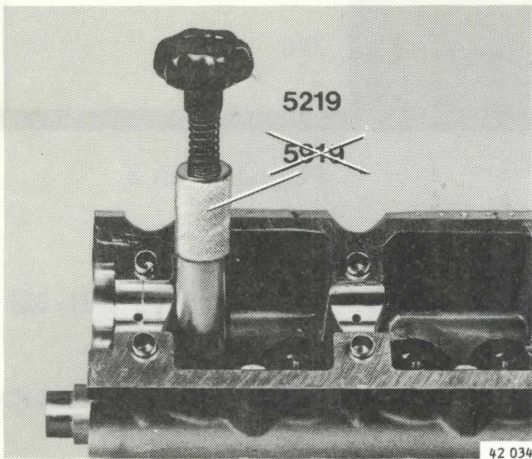
Speciaal gereedschap 999-5219, trekker

In het Servicehandboek is op pagina 4 en 18, handeling E14 het verkeerde gereedschapnummer 999-5919 vermeld.

Het goede gereedschapnummer is **999-5219**.
