Deel <b>P 300</b>	Groep <b>23</b>
Betreft <b>brandstofsysteem B172K</b>	NO. <b>NL315</b>
	Datum <b>890727</b>

## Service Bulletin

Dit bulletin geeft een overzicht van storingen welke kunnen voorkomen in het brandstofsysteem van de B172K motor.

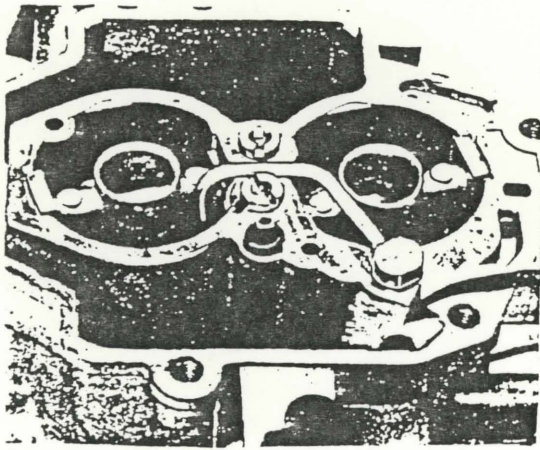
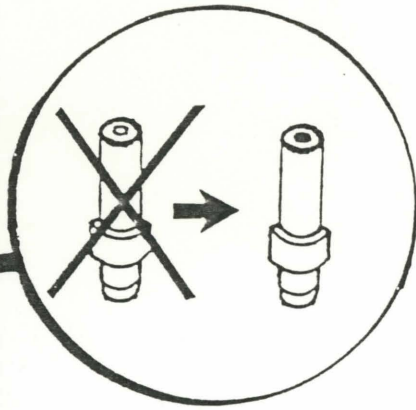
7) Aarzelings tijdens accelereren na rit met constante snelheid.

**Oorzaak:** Het acceleratie reservoir is leeg door onvoldoende werking van de ventilatieklep welke bij ch.nr. 250000 is geïntroduceerd.

**Remedy :**

- Sluit de ventilatieklep
- Demonteer de klep en dicht deze af door dicht te solderen.
- Druk de klep weer op zijn plaats (zie tekening).
