PRODUKT	HOOFD GROEP	GROEP
P	2	21
BETR.		NO.
Motor B14/B19A		56
340/360		DATUM
		Feb. 84

Service Bulletin

- Aanbrengen van het vliegwiel, B19A met "Renix" ontsteking
- Merktekens ontsteking B14 motoren

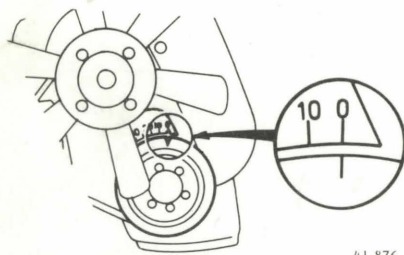
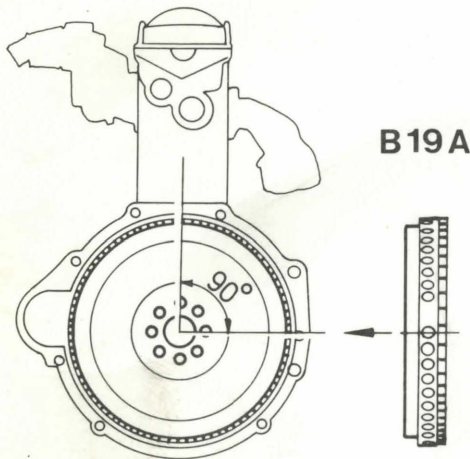
Vliegwiel aanbrengen in juiste positie, B19

Het aanbrengen van het vliegwiel van een B19A motor met Renix ontsteking moet in een bepaalde positie gebeuren, waardoor het ontstekingstijdstip goed komt te staan.

Op de omtrek van het vliegwiel zitten een aantal gaten op gelijkmatige afstand, behalve twee gaten die op een **grotere** afstand van elkaar zitten.

Plaats nu het vliegwiel zo, dat het **eerste** gat na een **grote** afstand 90° op de hartlijn van de motor staat (zie afbeelding).

Draai de krukas in de stand BDP voor cilinder 1 door het merkteken voor de ontsteking op de krukspoelie op 0° te zetten.

Breng nieuwe bouten aan.

Blokkeer het vliegwiel met behulp van blokkeergereedschap **5112**.

Haal de bouten aan met **70 Nm (7,0 kgm)**.

Verwijder het blokkeergereedschap.

B19: voor eventuele controle of het vliegwiel goed is aangebracht, moet men de krukspoelie 90° voorbij het BDP draaien, zodat het **eerste** gat na een gesloten deel onder de opening van de sensor komt.

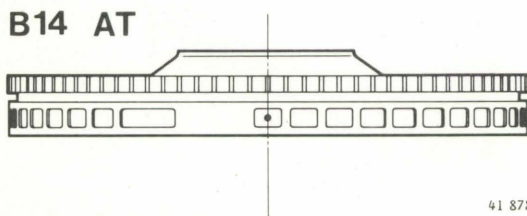
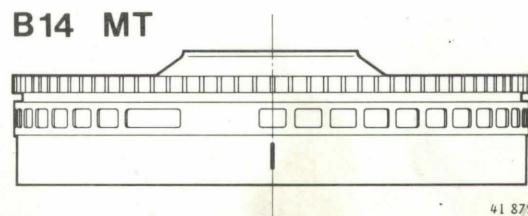
Merktekens ontsteking B14 motoren

Bij de B14 uitvoering is de plaats van het BPD-merkteken op het vliegwiel voor AT en MT motoren verschillend. Deze moeten staan volgens onderstaande tekeningen.
