Deel P 400	Groep 46
Betreft aandrijfassen AT	NO. NL412
	Datum 921230

Service Bulletin

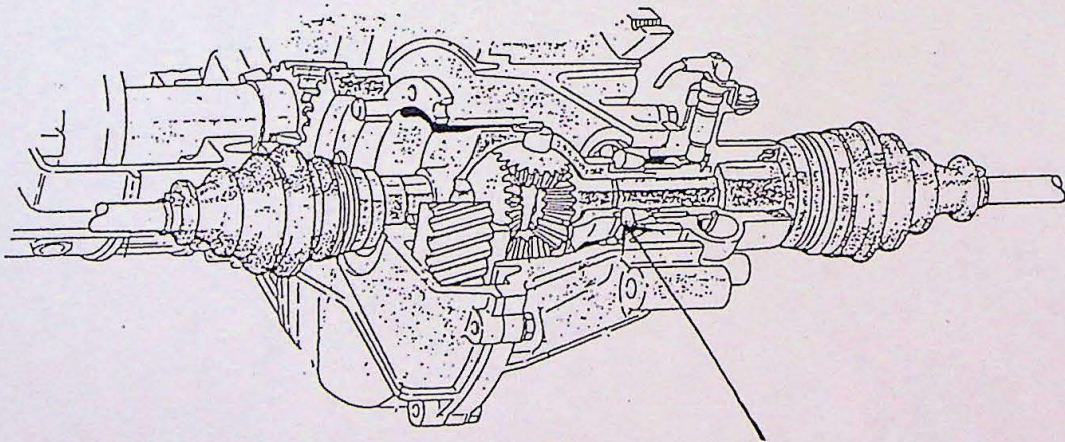
Wanneer de aandrijf(s) van de automatische versnellingsbak gedemonteerd geweest zijn moet de borgring aan de transmissie zijde (R) altijd vervangen worden.

Wanneer deze borgring niet vervangen wordt, bestaat het risico dat de as uit de transmissie loopt met als gevolg geen aandrijving.

Ond.nr. borgring: 3432909-4

Note: Wanneer de aandrijf(s) met de nieuwe borgring gemonteerd wordt, let dan op dat de borgring in de uitsparing klikt.
