HOOFD GROEP	GROEP	NO.
8	89	401

Spoiler  
achterklep

440

Dit Service Bulletin is een aanvulling op Servicehandboek Reparatie en onderhoud, Hoofdgroep 8 Carrosserie uitrusting (85-89)

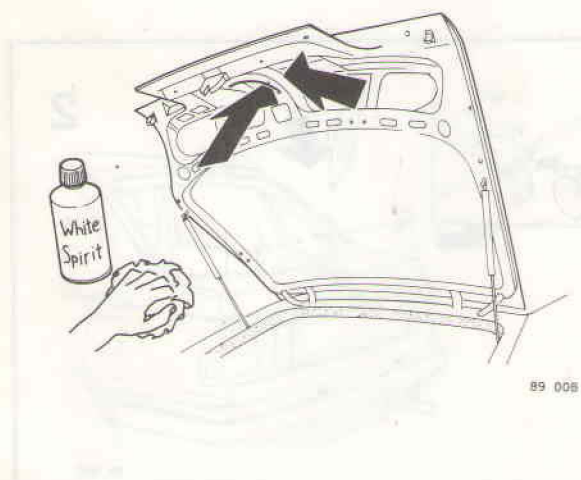
A1

#### Oude steun verwijderen

Verwijder het afdekpaneel aan de binnenzijde van de achterklep.

Trek de steun **voorzichtig** los.

Verwijder de kitresten.

Reinig de binnenzijde van de achterklep met wasbenzine.

Op een aantal uitvoeringen van de 440 tot chassisnummer 008527 dient de versterking ten behoeve van de spoiler vervangen te worden (Part No. 3344070-2).

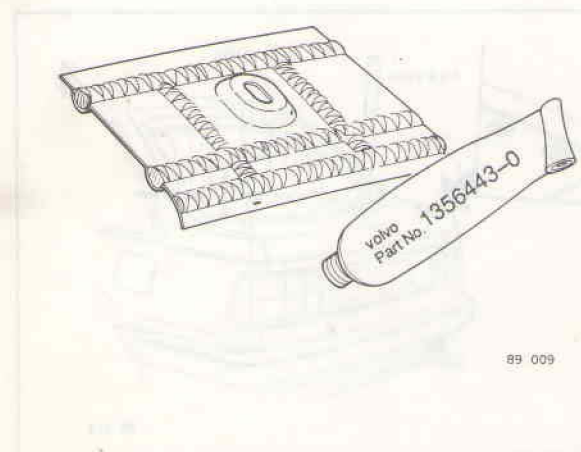
A2

#### PU-lijm aanbrengen

Reinig de nieuwe steun met wasbenzine.

Breng de PU-lijm, Part No. 1356443-0, aan op de steun zoals aangegeven.

Gebruik handschoenen bij het verwerken van de lijm.

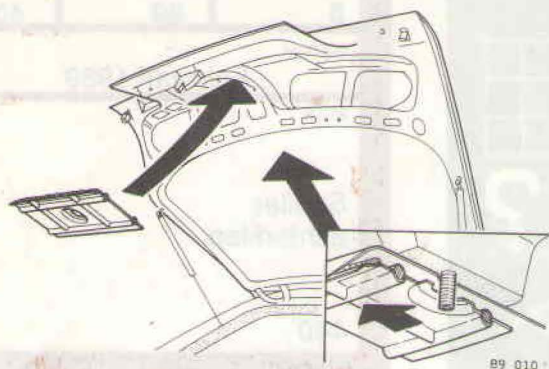
A3

**Nieuwe steun aanbrengen**

Druk de steun tijdens montage zover mogelijk naar achteren.

Breng de moer aan en zet deze vast met 5 Nm.

Breng het afdekpaneel aan.

**LET OP:** de lijm moet 8 uur uitharden.

**LET OP:** de klep moet met ML nabehandeld worden.

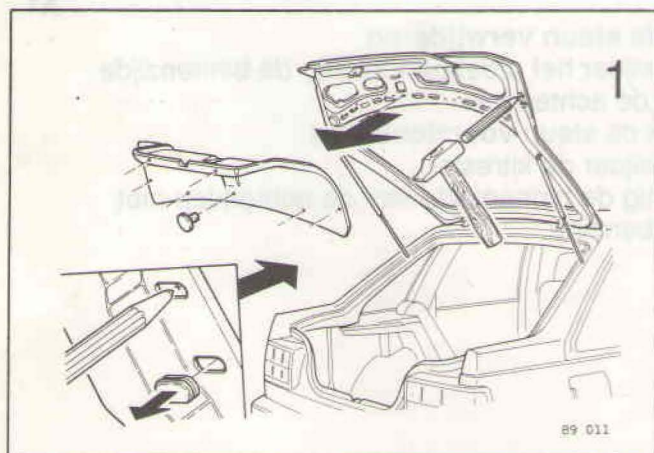
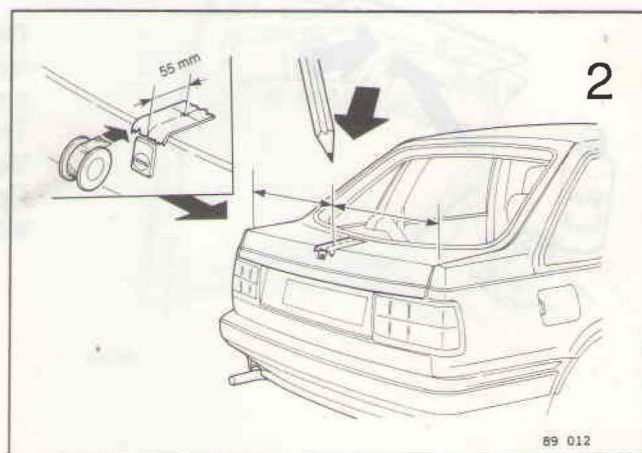
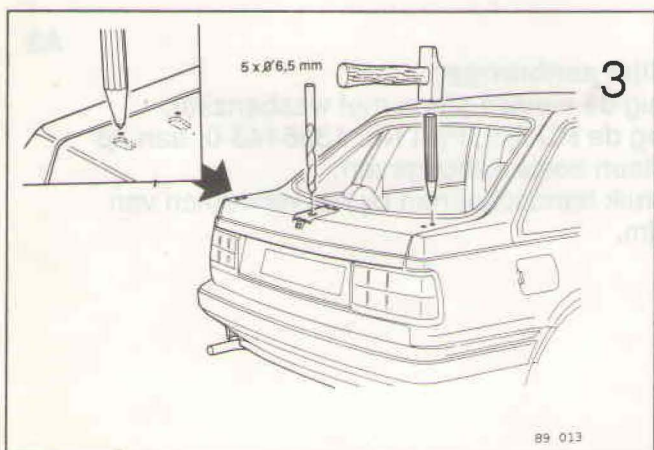
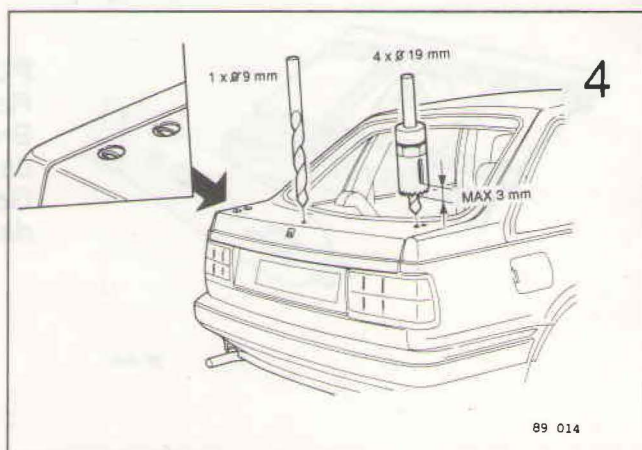
**Bevestiging nieuwe achterklep of spoiler**

Indien een achterklep wordt vervangen, moeten - voor de montage van de spoiler - de bevestigingsgaten volgens tekening worden geboord.

Bij bevestiging van de spoiler de nieuwe steun gebruiken, zie handelingen A2 en A3.

Er wordt **geadviseerd** gasveren met hogere uitstelkracht te monteren (Part No. 3436644-3).
