Deel P 440/460	Groep 82
Betreft motorkap	NL413
	Datum 900920

## Service Bulletin

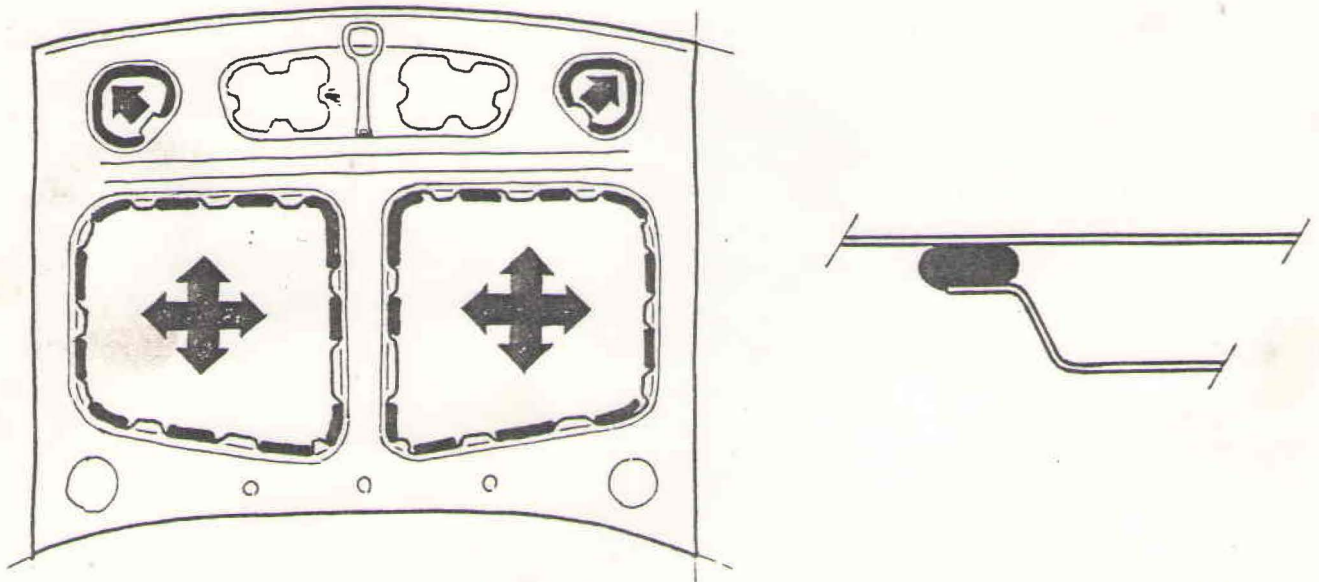
In een aantal gevallen kan het voorkomen dat het binnenframe van de motorkap losraakt.

Het is niet langer noodzakelijk hiervoor de motorkap te vervangen. Het frame kan vastgezet worden door p.u.lijm tussen het frame en de motorkap aan te brengen volgens onderstaande tekening. Onderdeelnummer lijm 1356443-0.

De lijm moet 6-8 uur uitharden voordat de motorkap gesloten wordt.
