Deel <b>P 400</b>	Groep
Betreft <b>aanwijzing info centre 440</b>	NO. <b>NL421</b>
	Datum <b>891027</b>

## Service Bulletin

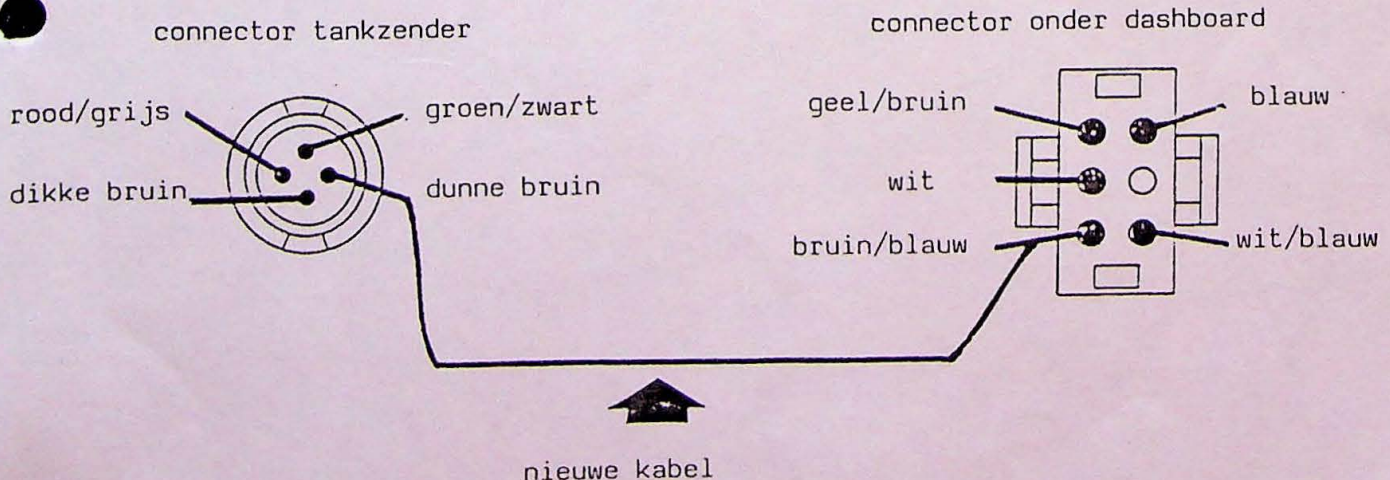
Bij alle 440'ers met info centre display van modeljaar 1989 kan de volgende klacht optreden.

- Het aantal balkjes van de tankinhoudsmeter welke oplichten, verminderd met één op het moment dat de motor gestart wordt.
- Wanneer "Range" geselecteerd is, verminderd de indicatie op de display om het moment dat de motor gestart wordt.
- Wanneer "Adjustment mode" is geselecteerd (contact aanzetten met ingedrukte reset schakelaar) verminderd het aantal liters op de display op het moment dat de motor gestart wordt.

Al deze klachten worden veroorzaakt door de massakabel van de tankzender, welke aan de achterzijde van de carrosserie gemonteerd is in plaats van aan de dynamosteun.

### Oplossing (zie ook tekening)

Verander de massakabel van de tankzender als volgt.

- Verwijder de achterzitting, om bij de connector van de tankzender te komen.
- Knip van deze connector de dunne bruine draad ongeveer 5 cm. vanaf de connector af.
- Verleng de draad vanaf de connector van de tankzender en sluit deze aan bij de bruin/blauwe draad in de transparantkleurige connector, welke aan een steun links onder het dashboard is gemonteerd.
