Service Bulletin

HOOFDGROEP	GROEP	NO.
8	88	408

BETR.
Veiligheidsgordels voor

440/460

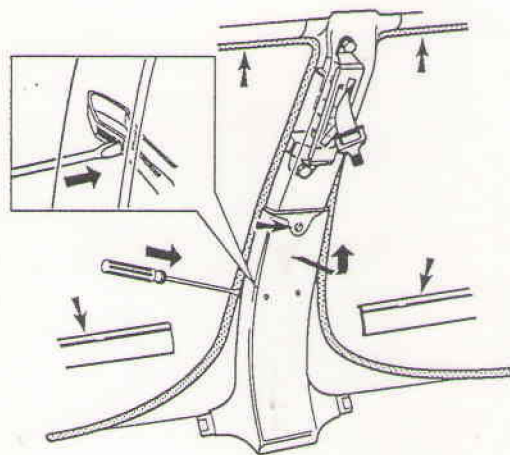
85 132

B-stijlpaneel compleet verwijderen

Onderpaneel verwijderen:

- Portierrubbers voor en achter gedeeltelijk losnemen.
- Dorpelpanelen voor en achter losmaken.

LET OP! Het paneel is met twee plastic clips (op ± 30 cm hoogte) op de B-stijl geklemd.

Druk met een schroevendraaier de clips voorzichtig in en trek het paneel naar voren.

- Paneel naar boven uitnemen.

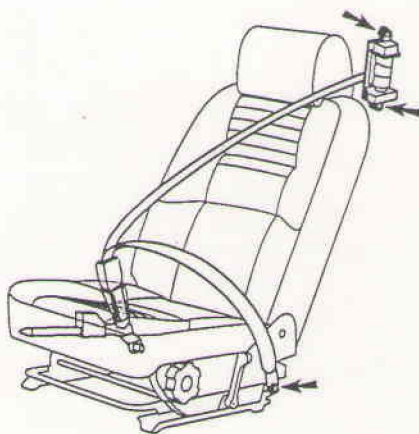
88 079

Bovenpaneel verwijderen:

- Schroef verwijderen.
- Haak het paneel aan de bovenzijde uit.
- Let op de foam in het bovenpaneel.

Gordel losnemen

Voorstoel:

- verwijder het kapje en de bevestigingsbout van de gordel aan de voorstoel.

B-stijl:

De gordel moet **door** het bovenpaneel worden verwijderd. Let op dat het bovenpaneel niet beschadigd bij het doorvoeren.

- verwijder de twee bouten op de B-stijl en neem de oprolautomaat af.

Aanbrengen in omgekeerde volgorde van verwijderen.

Haal de bouten aan met **30 Nm**.
