Deel P400	Groe 88
Betreft bijgeluid dashboard	NO. NL408
	Datu 940503

Service Bulletin

Het kan voorkomen dat het dashboard kraakt gedurende de opwarmperiode en tijdens het rijden op slecht wegdek.

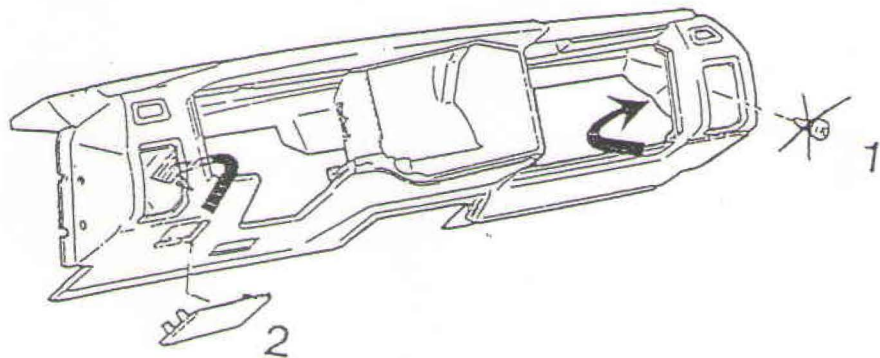
De oorzaak is het vervallen van de bevestigingsboutjes achter de ventilatie opening (1).

Breng tussen het luchtkanaal en de carrosserie een stukje vilt aan (ond. nr. 3537456-0). Verwijder deksel (2) en het dashboardkastje, los de bouten in de A-stijl op en trek het dashboard weg van de carrosserie. Breng de stukjes vilt aan.

Vanaf ch.nr. 462610 wordt de vilt in productie aangebracht.
