Service Bulletin

BETR. Dashboard

440/460
pagina 1 van 2

Vanaf modeljaar 1994 is bij de 440/460 uitvoeringen het dashboard gewijzigd.

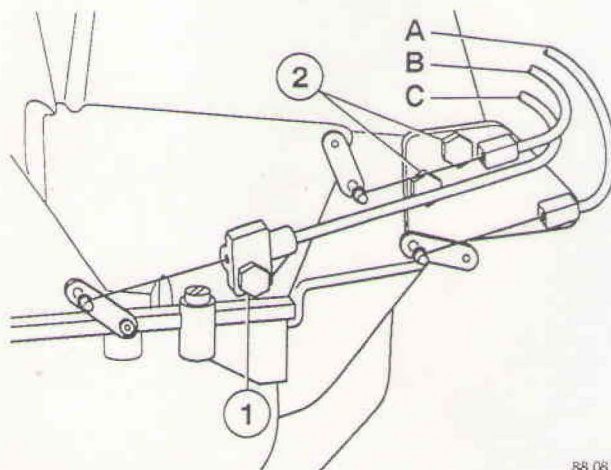
A1

Kachelbediening aan kachelzijde losnemen

Kabel van het kachelhuis: verwijder de schroef (1) en neem de kabel van de hendel.

Defroster- en ventilatiekabel: verwijder de twee schroeven (2) van de steun en neem de kabels van de hendels.

A- groene kabel

B- rode kabel

C- zwarte kabel

Neem het bedienings/ventilatiepaneel los (zie Service Bulletin 8-87-410) en trek het naar voren, om de twee bevestigingsbouten in het dashboard te kunnen verwijderen.

Het aanbrengen gebeurt in omgekeerde volgorde van verwijderen.

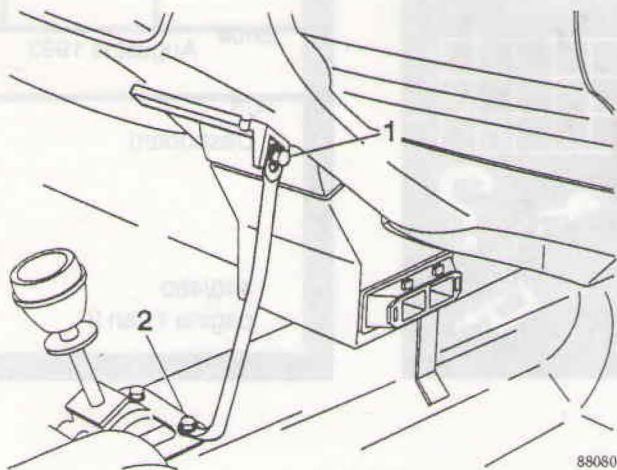
Dashboordbeugel verwijderen

Verwijder de bout (1) aan onderzijde van het dashboard en de bout (2) aan de schakelbedieningsplaat.

Het aanbrengen gebeurt in omgekeerde volgorde van verwijderen
