Deel <b>P 400</b>	Groep <b>64</b>
Betreft <b>stuurkolom asje</b>	NO. <b>NL429</b>
	Datum <b>920505</b>

## Service Bulletin

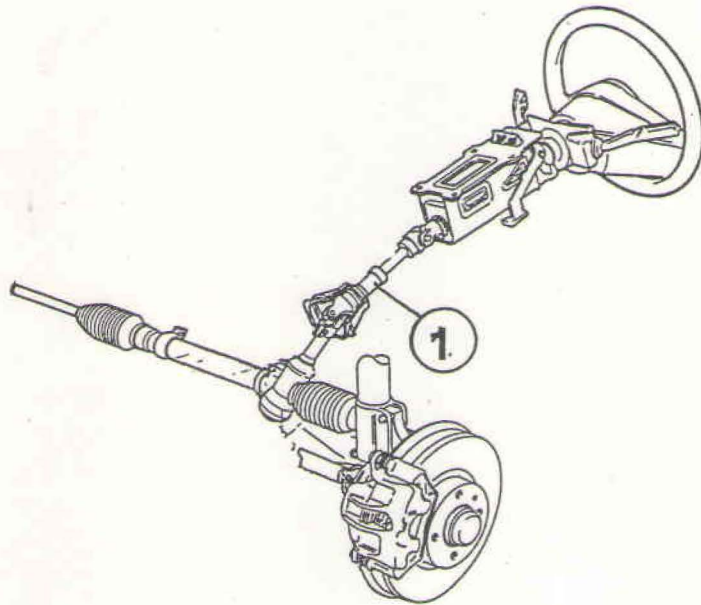
Tijdens rijden op slecht wegdek kan het voorkomen dat de stuurkolomas rammelt als gevolg van te veel speling op het schuifstuk (fig. 1)

Om de speling van het schuifdak te verminderen is in het schuifstuk een extra O-ring aangebracht.

De nieuwe uitvoering wordt geleverd onder hetzelfde onderdeelnummer en is tijdelijk herkenbaar aan een gele verfstip.
