## Service Bulletin

HOOFDGRROEP	GROEP	NO.
3	38	403

Veiligheidsgordel,  
Zoemer "licht aan"

480, 1991

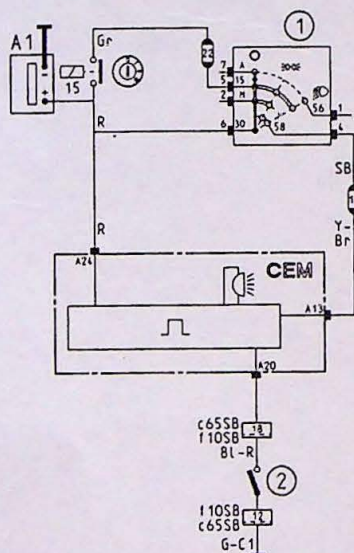
#### Waarschuingszoemer "licht aan" werkt niet.

Controleer de richtingaanwijzers (zoemersignaal)

**Geen signaal:** vervang CEM

**Signaal:** controleer zekering 11.

Open het bestuurdersportier.

- **Binnenverlichting werkt niet:** Selekteer controlefunctie 2. Open het bestuurdersportier.

De LED knippert: code 2-2-2.

**Geen code:** controleer de bedrading tussen CEM(A20) en de portierschakelaar (1).

**Code goed:** controleer/vervang CEM.

- **Binnenverlichting werkt:** controleer/vervang CEM.

#### Waarschuingslamp "gordel vast" werkt niet

Maak gordel bestuurder vast.

Contact aan.

Selekteer controlefunctie 4. Kies code 4-1-1.

- **Controlelamp knippert:** controleer de bedrading van CEM(A30) naar het stoelcontact (1).
- **Controlelamp knippert niet:** controleer de lamp. Controleer de bedrading van CEM(A25) naar het instrument (2).
