Deel P 400	Groep 85
Betreft slot van achter- bankleuning	NO. NL44
	Datum 90040

Service Bulletin

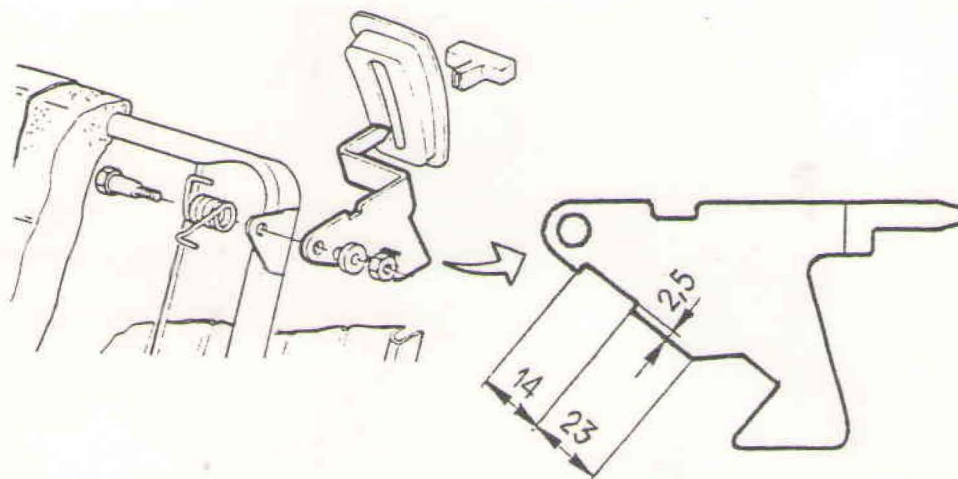
Piepend geluid achter in de auto kan veroorzaakt worden door de sluiting van de achterbankleuning.

Om dit te controleren moet u de leuning ontgrendelen.

Als nu het geluid verdwenen is, moet de vergrendelingsplaat gewijzigd worden volgens onderstaande tekening.

Maatregelen om dit probleem op te lossen worden binnenkort in productie genomen.
