Deel	P 400	Groep	85
Betreft	slot van achterbankleuning		NO. NL44
		Datum	900402

## Service Bulletin

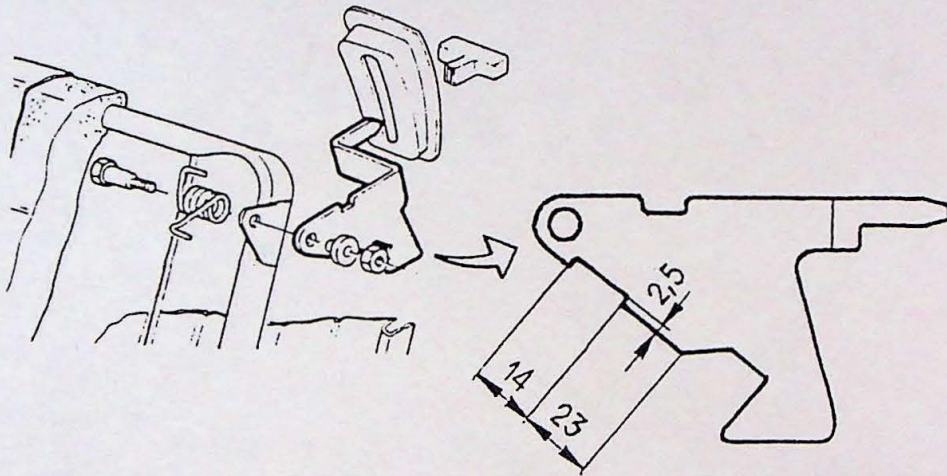
Piepend geluid achter in de auto kan veroorzaakt worden door de sluiting van de achterbankleuning.

Om dit te controleren moet u de leuning ontgrendelen.

Als nu het geluid verdwenen is, moet de vergrendelingsplaat gewijzigd worden volgens onderstaande tekening.

Maatregelen om dit probleem op te lossen worden binnenkort in productie genomen.
