Verwarmingselement in stoelzitting controleren
Opmerking: controleer eerst het verwarmingselement in de rugleuning, zie handeling A1.

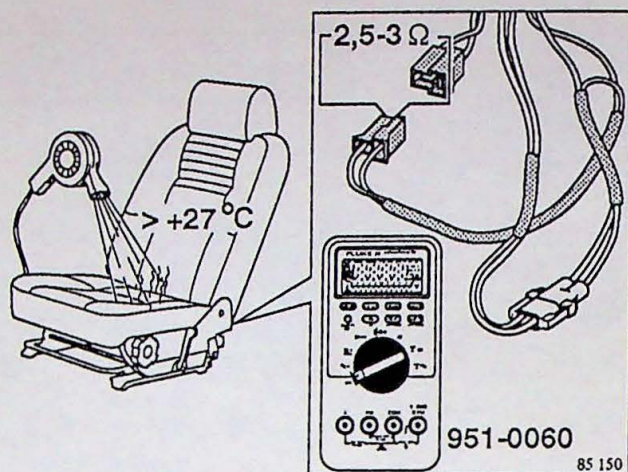
Neem de connector van element onder de stoel los. Meet aan de connector met een ohmmeter de weerstand;

1. Weerstand 2 - 3 ohm: verwarm de thermostaat met een föhn tot boven 27°C.
 Let op! De bekleding niet verschroeien.

- Weerstand wordt ∞ ohm: verwarmingselement goed.

- Weerstand blijft 2 - 3 ohm: vernieuw het element, zie de bovengenoemde Servicehandboeken.

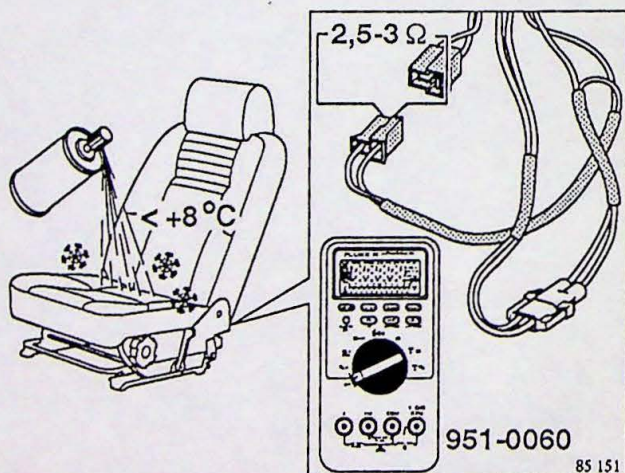
2. Weerstand ∞ ohm: koel met een milieu vriendelijk koelmiddel de thermostaat af tot onder de 8 °C en wacht enige tijd.

- Weerstand wordt 2 - 3 ohm: element goed, sluit de connector onder de stoel aan.

- Weerstand blijft ∞ ohm: vernieuw het element, zie de bovengenoemde Servicehandboeken.
