| <b>P 480</b> | <b>26</b> |
| <b>doorschuren van<br/>radiatorslang</b> | <b>NL415</b> |

## Service Bulletin

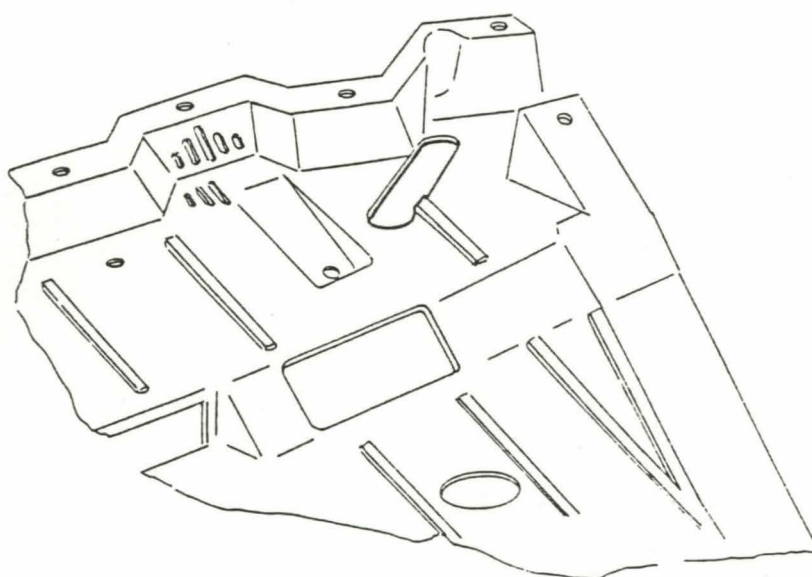
Bij de 480 met een grote radiator kan het voorkomen dat de onderste radiatorslang doorschuurt tegen de motor-beschermplaat.

Om schade aan de slang te voorkomen, snij dan een gat (afmetingen 140 x 50 mm) in de motor-beschermplaat (zie tekening).

Note: Let op dat er geen scherpe randen rond het gemaakte gat achterblijven.  
Een verbeterde motor-beschermplaat is in week 36 geïntroduceerd.
