Vastzetten achterrauit

740, 760

#### Nieuwe clips voor de achterrauit

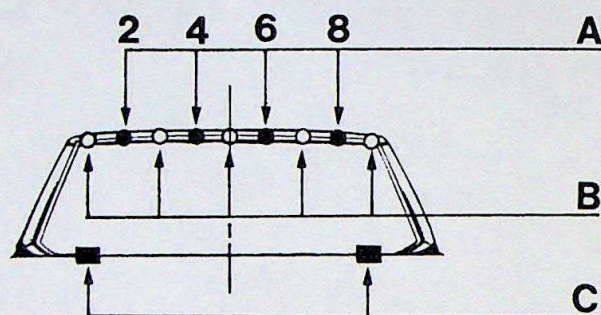
A = bovenste bevestigingsclips  
B = clips voor de sierlijst  
C = onderste bevestigingsclips

Het vasthouden van de achterrauit is in de productie verbeterd. De wijziging die betrekking heeft op auto's met **ingang van chassisnummer 98346**, houdt in, dat 4 nieuwe **bevestigingsclips**, O/N 1 369 351-0, aan de onderkant van de ruit en 2 stuks, O/N 1 369 104-3, aan de onderkant ingevoerd zijn. In totaal zijn er nu 9 stuks clips aan de bovenkant van de ruit tegen vroeger 7 stuks, waarvan 5 stuks de sierlijst vasthouden.

De bovenste bevestigingsclips worden van de T-stijl losgemaakt door hen eerst iets zijdelings te verschuiven.
