## Service Bulletin

| HOOFD GROEP | GROEP | NO. |
|---|---|---|
| 8 | 80 | 1 |

760 GLE

### Windgeruis 760

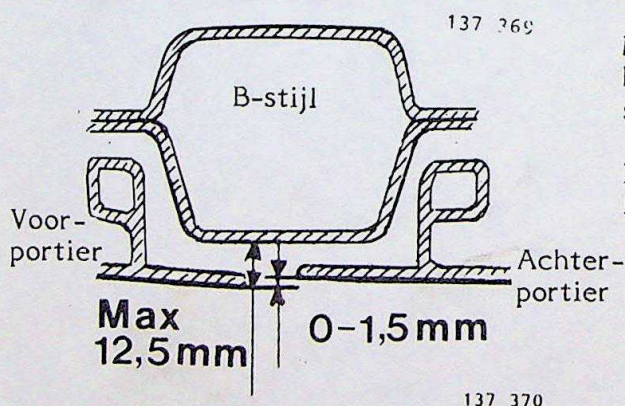
Onderstaande metingen moeten op ongeveer 10 cm lager op de B-stijl tussen de portieren gedaan worden.

**Maximaal 12,5 mm** tussen de B-stijl en de buitenkant van het voorportier. 10,5 mm wordt geadviseerd.

Het achterportier moet **0-1,5 mm meer naar binnen** liggen dan het voorportier langs de gehele B-stijl.

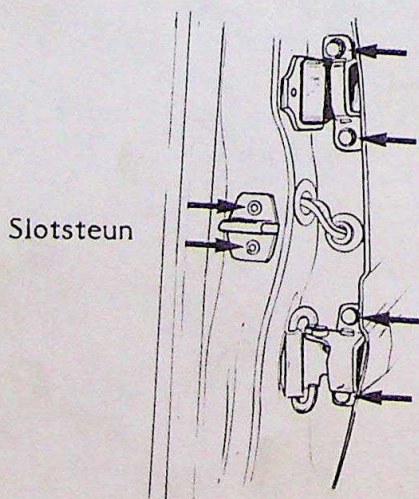
### Voorportier afstellen

Wijzig de stand van het portier door de slotsteun opzij te verplaatsen.

Los de bouten van het bovenste scharnier van het voorportier. (Los nooit meer dan 3 bouten tegelijk, omdat anders het portier "eruit kan vallen").

"Druk" de portierlijst iets naar binnen.

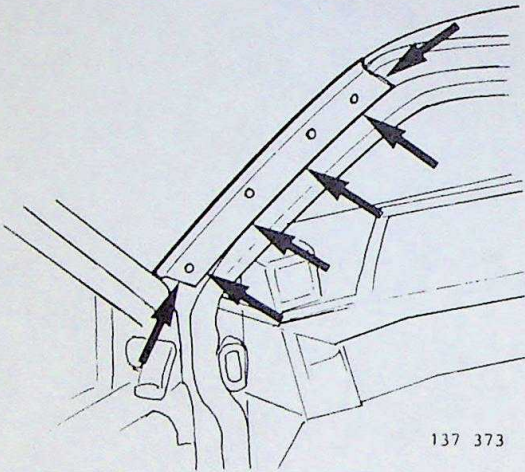
137 373

### Druppelgoot bij de voorruitstijl afdichten

Controleer de afdichting rondom de aluminium plaat bij de voorruitstijl. Indien nodig: druk langs de randen extra kit in. Werk nauwkeurig, zodat het werkelijk dicht wordt.

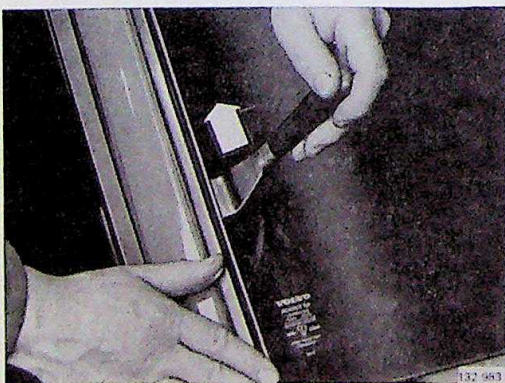
132 983

### Voorruit afdichten

Controleer of de rubber strip op de boven- en zijlijsten tegen de ruit aanliggen. Er mag geen lucht onder de lijst door komen.

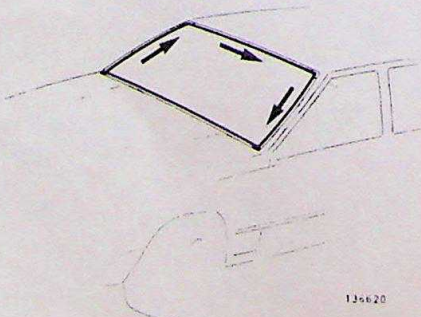
136620

### Indien nodig: lijsten losnemen en clips vervangen

Verwijder de zijlijsten en de bovenlijst door de clips opzij te schuiven.

**Schuif de clips:**

- naar boven aan de rechter kant van de auto (zie afbeelding)
- naar rechts bij de bovenlijst (van voren gezien)
- naar beneden aan de linker kant van de auto.

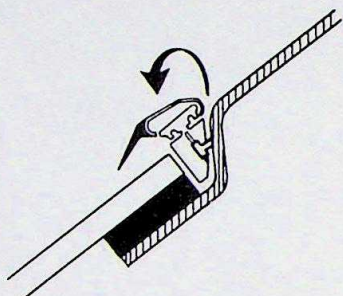
136319

**Nieuwe clips voor de zijlijsten en bovenlijst aanbrengen**

Clips, Volvo O/N 1325285-3

Druk de clips goed naar beneden.

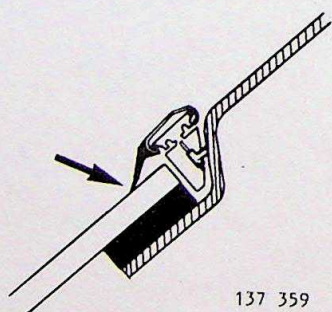
137 359

**Lijsten en hoekplaten aan de bovenkant en zijkanten aanbrengen**

Haak de lijst over de bovenste uitstekende rand van de clips. "Snap" daarna de lijst over de onderste uitstekende rand van de clips naar beneden.

**Controleren**

De rubber strip moet nu stevig tegen de ruit aanliggen.
